## 처 분 요 구 서

[제 목] 제2매립장 수직가스포집정 유지관리 개선 대책 마련 필요

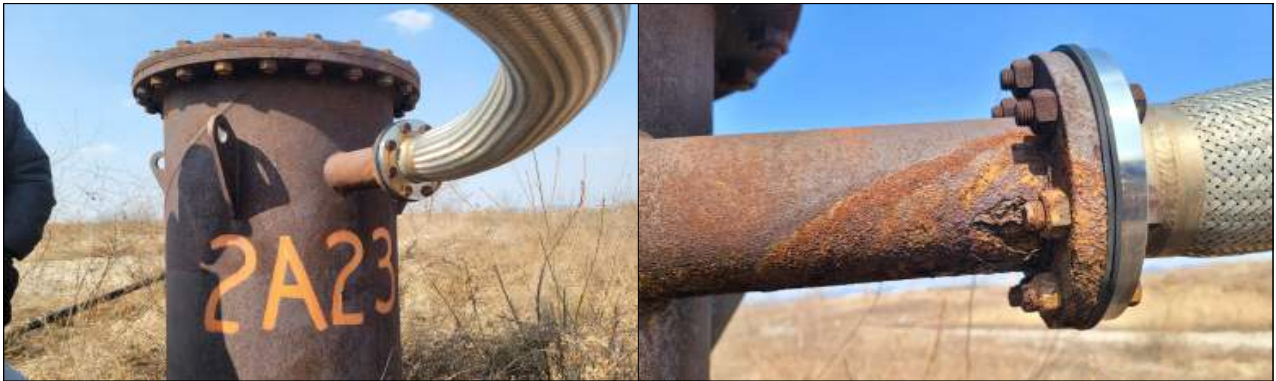
포집정(2A-23)을 추가로 점검한 결과, [그림1]과 같이 분기관 동일 부위에서 부식이 상당히 진행되고 있어 정확한 점검 및 걱정 조치가 필요한 것으로 검토되었다.

[그림1] 수직가스포집정 현장점검 사진(제2매립장 2A블럭 23번 포집정 분기관)

**[조치할 사항]** ▼▼처장은 제2매립장 수직가스포집정을 유지관리공<sup>3)</sup>으로 교체하기 전까지의 매립장 상부 순찰·점검계획 강화 등 매립가스 포집 및 이송관로 유지관리 개선 방안을 조속히 마련하여 시행하시기 바랍니다. (권고)

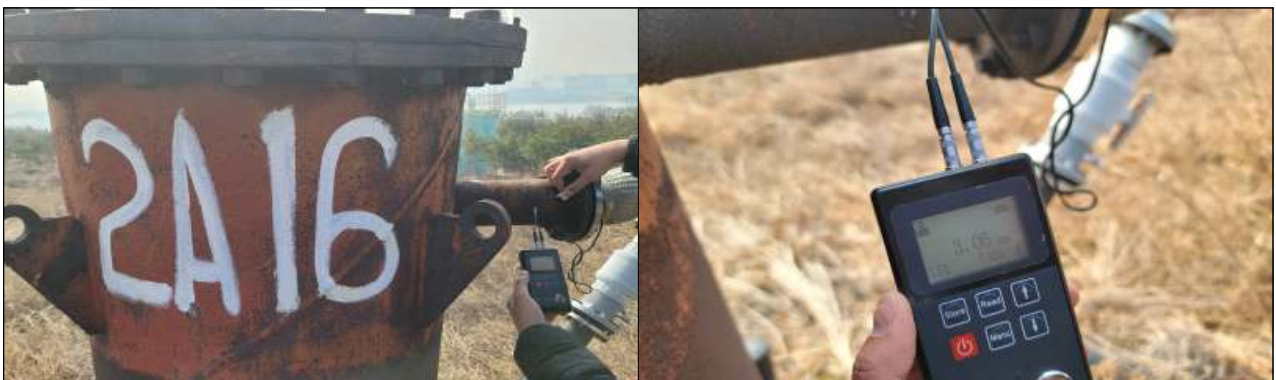
[그림2] 수직가스포집정 배관측정 사진(제2매립장 2A블럭 16번 포집정 분기관)

또한, 2025년 3월 10일 실시한 추가 현장점검에서도 해당 수직가스포집정의 분기관도 부식이 상당히 진행되고 있다는 사실이 확인되었고, 배관 두께 측정기<sup>2)</sup>를 활용한 수직가스포집정 3개소의 배관 두께 측정에서도 [표6]과 같이 설계서상 배관의 두께보다 최대 1.94mm 감소된 것으로 확인되었다.
