# 한 국 해 양 교 통 안 전 공 단

## 통 보(우수사례)

제 목 삼시도항 방파제 공사 여객선 안전 확보 노력

소관부서 보령지사

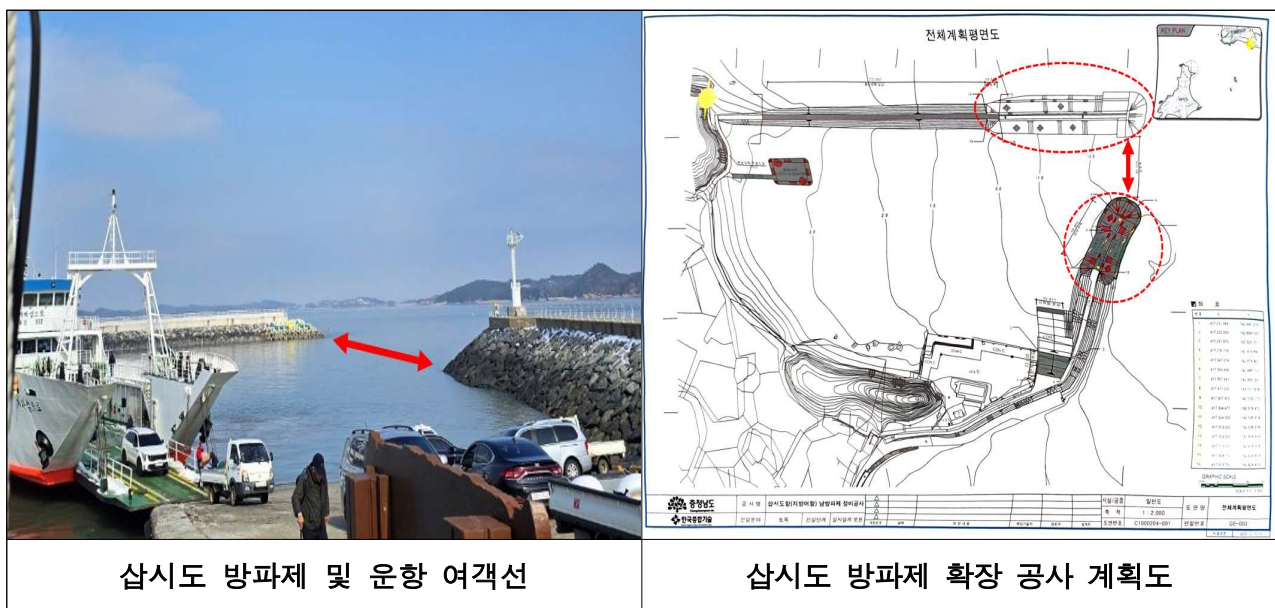
[사진] 삽시도 방과제 현장 사진

그런데 공고문에 따라 삼시도항 방파제 공사가 진행될 때는 방파제 입구 항로 폭이 현재 약 120미터<sup>13)</sup>에서 65미터로 축소되는 문제점이 발생한다.

또한, 남방과제에 70미터 확장 공사가 예정대로 진행되어 여객선 항로 폭이 축소된다면 여객선이 경사 물양장에 접안 하기 위해서는 선속을 줄여 타력이 약해진 상태에서 선체가 방과제를 완전히 통과한 후 수심이 얕은 항 내에서 선회함에 따라 선박의 방향 제어가 어려워질 수 있으며, 특히 방과제에 접안, 이안시에는 충돌, 좌초 및 미 접안 등의 위험성이 커질 수 있다.

간담회 과정에서 관계자들의<sup>15)</sup> 이견이 좁혀지지 않자, 센터에서 선착장의 안전성에 대한 과학적 검증을 위해 신뢰성 있는 기관의 안전성 평가 용역을 제안하였으며, 제안이 받아들여져 안전성 평가 용역을 진행한 후 방과제 공사 방향을 결정하고, 해당 용역의 결과가 나오기까지는 사업은 중지하는 것으로 결론이 나게 되었다.
