# ○○○○공단 상임감사

제 목 재난취약지구 낙석방지책 단부구간 기초 보강 필요

소 관 기 관 ○○○○○○○사무소

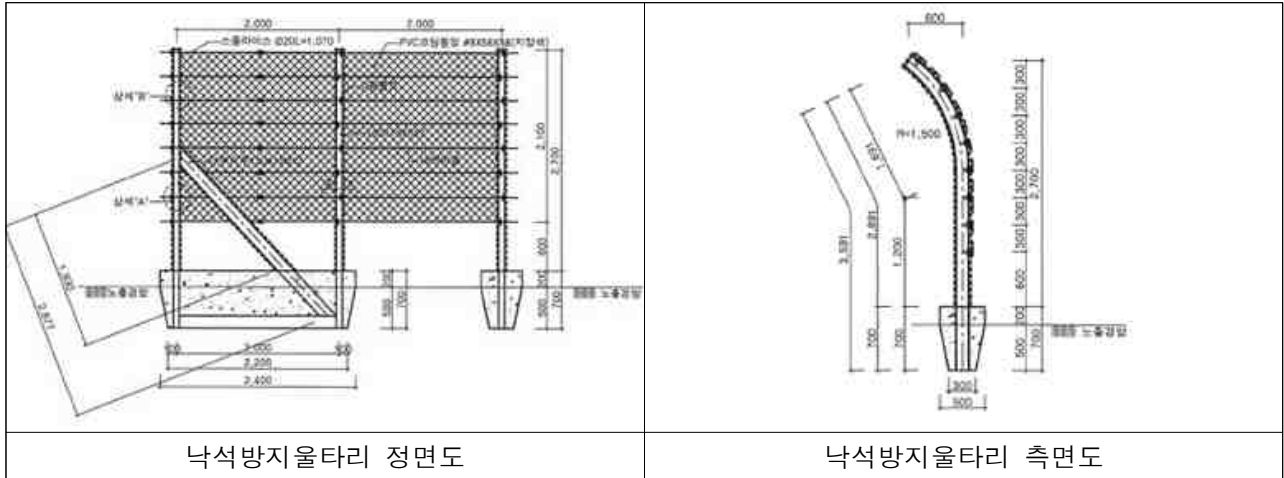
**[그림1] 2023년 ○○○○○○○○ 재난취약지구 정비공사 설계도면**

「2023년 ○○○ 재난취약지구 정비공사」에 준공도서(내역서 및 준공사진) 및 현장을 확인한 결과, 낙석방지울타리 설치 3개소 ○○계곡 56m(표준 26경간, 단부 2경간), ○○폭포 30m(표준 13경간, 단부 2경간), 자연관찰로 30m(표준 13경간, 단부 2경간)에 대한 도면에는 아래 [그림1]에서와 같이 단부구간 기초부가 일체형으로 시공되어야 하나 준공검사 시 [그림2]에서 처럼 기초부 시공이 표준 구간처럼 시공되어 있어 미시공된 부분에 대하여 단순 정산처리만 하였다.

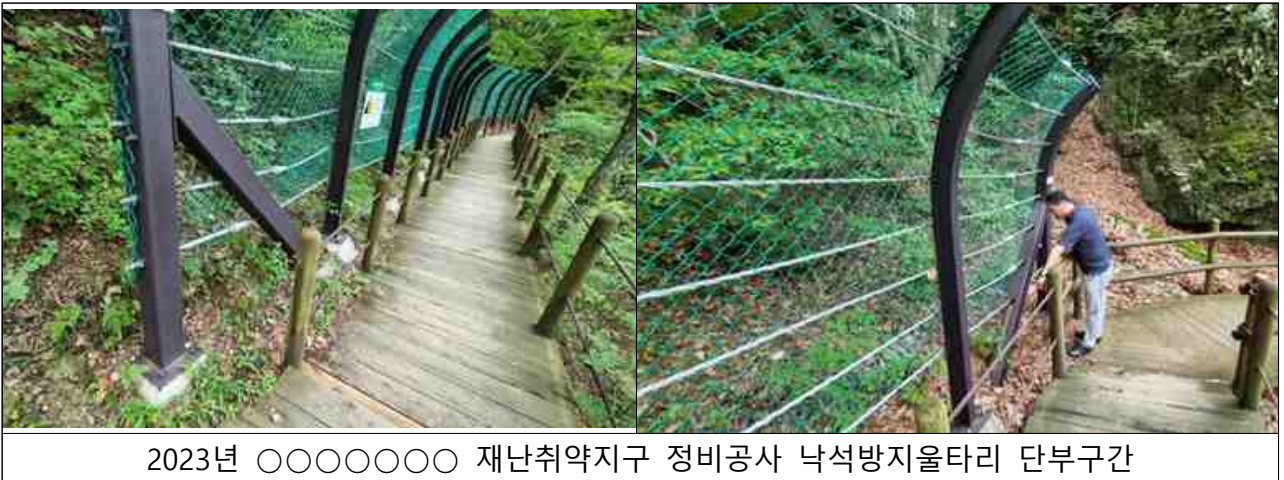
[그림2] 2024년 ○○○○○○○○ 재난취약지구 정비공사 낙석방지울타리 단부구간 현황

그러나 낙석방지책 단부구간 기초부 시공이 표준구간과 동일하게 설치되어 구조적 안전성이 확보되지 않은 단부구간(6경간)에 대해 추가 구조물 안전성 강화를 위하여 기초부 보강을 할 필요가 있다.

○○○○○○○○사무소장은 낙석방지책 단부구간 기초부 시공이 표준구간과 동일하게 설치되어 구조적 안전성이 확보되지 않은 단부구간(6경간)에 대해 추가 구조물 안전성 강화를 위하여 기초부를 보강하시기 바랍니다.(시정)
