## △△△△△△△ 상임감사

### 시정, 통보

제 목 △△△ 탐방안내소 보행환경 개선 공사 공사비 과다 집행

소 관 기 관 △△△△△△△사무소

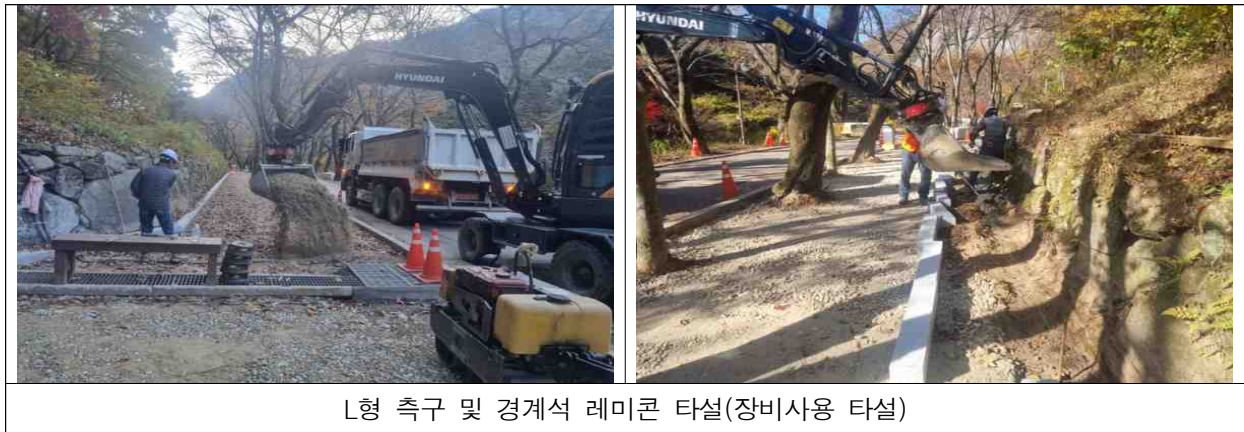
[그림 2] 준공 사진첩(레미콘 타설 공사사진)

△△△△△△△사무소에서 시행한 ‘△△△ 탐방안내소 보행환경 개선 공사’에 대한 준공도서 및 현장을 확인한 결과, 착공 및 준공서류에는 아래[그림 1]의 보도 블록 포장 공사에서 소형 고압블록 포장(B-TYPE) 공정에 필요한 L형 측구 17M 설치 및 경계석 313M 설치 등 기초 레미콘 타설이 설계도서 일위대가상 인력운반 타설로 계상되어 있으나, [그림 2]의 준공 사진첩에서는 L형 측구와 경계석 기초 콘크리트 타설에 장비사용 타설로 시공되었음을 확인하였다.

L형 측구 및 경계석 레미콘 타설(장비사용 타설)

이에 따라 L형 측구와 경계석 레미콘 타설 일위대가에서 인력운반 타설을 장비사용 타설로 변경하여 계상 할 경우 아래[표 2]에서와 같이 과다 지급된 공사비 677,600원을 회수할 필요가 있다.

이사장(△△△△△△△사무소장)은 준공도서 확인 결과 실제 적용 공법과 다르게 적용하여 오류로 과다 지급된 공사비 677,600원을 회수하도록 조치하시기 바랍니다.(시정)
