# 감사결과 처분요구서

- \*\*공사 현장 중대사고 예방을 위한 ◇◇감찰 -

**한국남부발전**주  
감 사 실

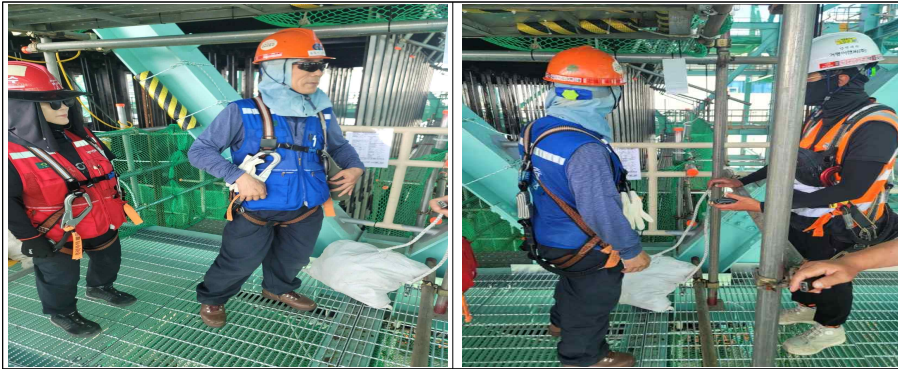
그런데 20××. ×. ××. 실시한 ○○복합 ×호기 \*\*현장 ◇◇감찰 결과, [사진]과 같이 고소지역 일부 근로자가 ◇◇대를 부적절하게 착용한 상태에서 작업하고 있음을 확인하였다.

[사진] 고소지역 ◇◇대 착용 불량 작업자 교육 사진

그 결과 ◇◇장구 착용 불량으로 인해 추락 등 ◇◇사고 발생 우려가 있다.

고소작업 시 ◇◇대 착용을 의무화하고, 작업 전 ◇◇관리자가 ◇◇장구 착용상태를 면밀히 점검하는 등 관리를 철저히 해주시기 바랍니다. [통보]

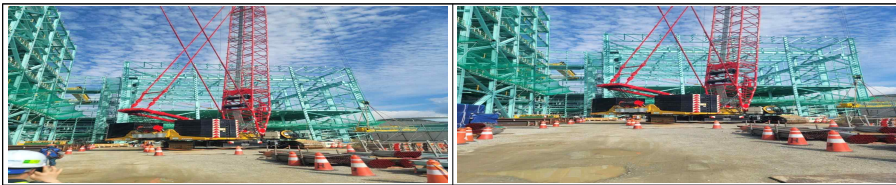
그런데 20××. ×. ××. 실시한 ○○복합 ×호기 \*\*현장 ◇◇감찰 결과, [사진]과 같이 중량물 인양이 진행 중인 작업 구역에 신호수 외 인원의 접근이 확인되었으며, ◇◇선(바리게이트) 및 출입통제 표시 미비로 인해 중량물 이동 경로와 작업자 통행로가 중첩되어 있음을 확인하였다.

[사진] ○○복합 2호기 중량물 인양 작업 현장

그 결과 중량물 작업구역에 대한 통제 미흡으로 ◇◇사고 발생 우려가 있다.

모든 중량물 작업구역에 출입금지 표시 및 ◇◇선을 설치하고 작업관계자 외 인원의 접근을 통제하는 등 관리를 철저히 해주시기 바랍니다. **[통보]**

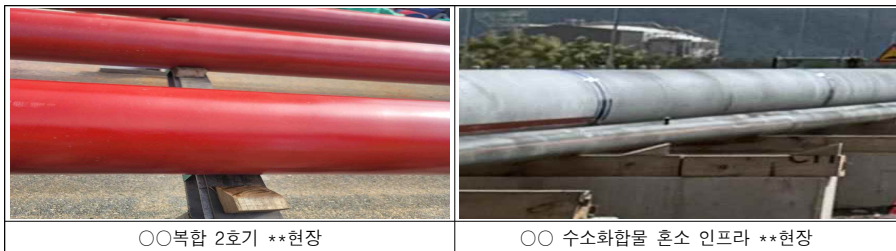
그런데 ◇◇감찰 결과 ○○복합 \*호기 \*\*현장과 ○○ 수소화합물 인프라 \*\*현장에서 [사진]과 같이 배관자재 고정용 썬치가 배관 지지부를 완전히 고정하지 않은 상태로 미흡하게 설치되어 있음을 확인하였다.

[사진] 배관자재 썬치 고정상태 미흡

그 결과 중량물 배관자재가 굴러서 ◇◇사고 발생 우려가 있다.

해당 배관 지지부 전체를 재점검하고 모든 지지·고정부에 대해 썬치, 말뚝, 볼트, 클립프 등으로 완전히 고정하여 관리하여 주시기 바랍니다. **[통보]**

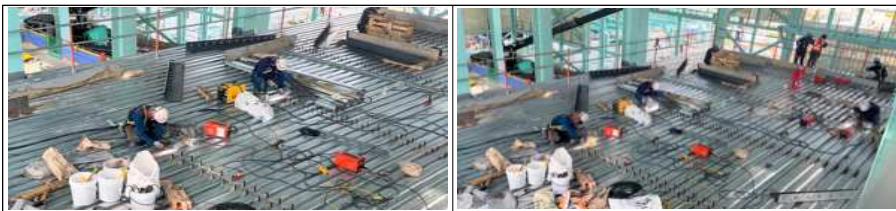
그런데 20\*\*. \*. \*\*. 실시한 ○○복합 ×호기 \*\*현장 ◇◇감찰 결과, [사진]과 같이 용접 작업 중 불티 비산방지 조치가 미흡한 상태에서 작업이 진행 중이었으며, 작업반경 내에 인화성 자재(포장재 등)가 산재하여 용접 불티에 의한 화재발생 위험이 있음을 확인하였다.

[사진] 화재위험작업(용접) ◇◇조치 미흡 사례

그 결과 화기작업시 용접 불티 등에 의한 화재발생 우려가 있다.

화기작업시 인근 가연성물질에 대한 방호조치 및 소화기구를 비치하고, 용접불티 비산방지덮개, 용접방화포 등 비산방지조치를 철저히 하시기 바랍니다. [통보]

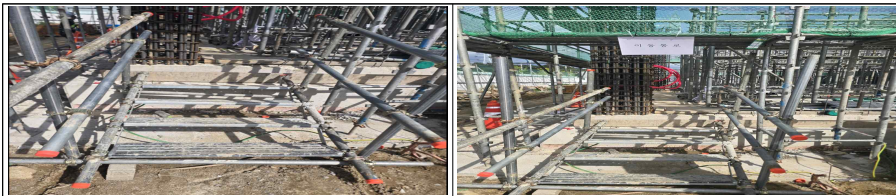
그런데 20\*\*. \*. \*\*. 실시한 ○○복합 \*호기 \*\*현장 ◇◇감찰 결과, [사진]과 ○○ 2호기 정압기동 작업 구역으로 연결되는 가설계단의 설치가 불안정(발판·경사·난간이 불완전)하여 작업자 이동시 전도·추락 등의 ◇◇사고 발생 우려가 있음을 확인하였다.

[사진] 가설계단 설치 미흡

그 결과 작업자 이동시 전도·추락 등의 ◇◇사고 발생 우려가 있다.

공사현장 전 구간을 대상으로 가설계단 설치 상태를 재점검하고, 규격에 적합한 ◇◇한 구조로 개선하시기 바랍니다.
