# 감사결과 처분요구서

- 법원판결에 따른 특정감사 -

# 한국농어촌공사 감사

제 목 건설공사 안전관리 업무 소홀

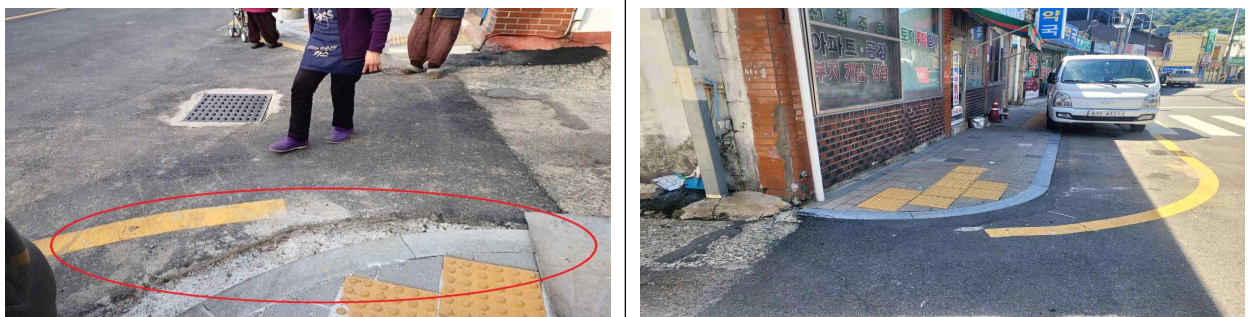
[그림 1] 안전사고 발생 전후 현장전경

그런데 □□□□지사에서는 2022. 12. 16. 10:00경 □□파출소에서부터 같은 면 행정복지센터 구간의 보도블럭 교체공사를 하면서 ◇◇시 ○○로 1074-1 ☆☆ 컴퓨터세탁소 앞 차도와 보도 경계석 사이 홈(넓이 15cm, 깊이 6cm)을 메우지 아니하여 요철이 발생하게 하였고

이러한 경우에는 위 보도블럭 공사는 진행중이므로 공사현장의 안전관리 등을 총괄하는 책임자(시공사 현장대리인)와 공사의 안전관리 등을 지도·감독하는 자(공사감독원)은 보행자 통행에 대비하여 해당 공사현장에 안전 관리자를 상주시키거나 공사 구간임을 안내하는 표지판, 라바콘 설치 등의 안전사고를 예방하기 위한 조치를 하여야 함에도 이를 소홀히 한 사실이 있다.

그 결과 2022. 12. 16. 위 장소를 보행보조용 의자차를 끌고 통행하던 피해자 오△△(여, 85세)은 위와 같은 홈에 걸려 넘어지는 안전사고를 당하여 8주간의

치료가 필요한 우측 대퇴골 전자간부 골절 등의 상해를 입었고

사장(△△△△△△처장)은 읍면 소재지에서 시행하는 지역개발 사업과 관련하여 공사가 완료되지 않은 구간에 안전시설물 미설치에 따른 안전사고와 그로 인한 법적 소송에 대하여 사업 시행부서에 해당 사례를 전파하시기 바랍니다. (통보)
