# 한국전력공사 상임감사위원 통보(우수사례)

제 목 : [7] 송전설비 고장예방 및 중대산업재해 예방 대책 수립

관 계 부 서 : 대구본부 달성전력지사 송전부

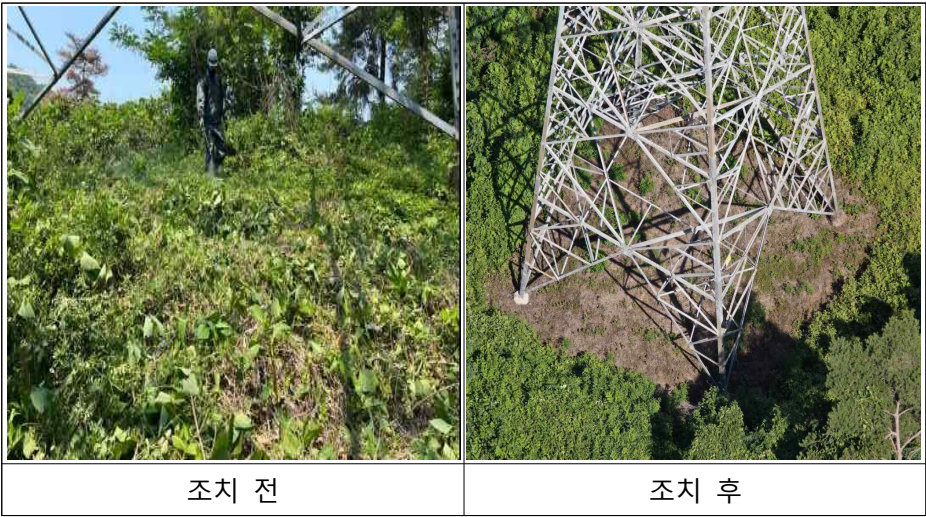
**[표 1] 철탁부지 내 칩냉쿨 제거 조치 전·후 사진**

산지 소재 첩탑부지 내 칩닝쿨이 첩탑 주주재 또는 주주재(A, D각)에 설치된 수직추락방지장치를 감고 올라가 충전부 가까이 근접하는 등 수목 접촉에 의한 설비고장의 위험이 있어 이에 대한 관리가 필요하였다. 기존에는 ◇▷♣에서

송전선로 순시·점검 중 위해 개소 발견 시 칩 줄기 하단을 절단하는 방식으로 관리하고 있었으나 칩 번식억제 한계, 물리적 차단장치가 부재 및 서식지의 체계적 관리 미흡의 문제점이 있어 이를 해결 하기 위한 방안을 모색하였다.

관내 8개 취약 개소를 선정해 독성 제초제를 사용한 화학적 제거, 수직추락방지장치(와이어) 하단 방지캡 설치를 통한 물리적 억제 방안을 수립·적용하였고, 향후 위해 개소의 체계적 관리를 위해 서식지 조사 및 칩냉쿨 개소 관리대장 작성 및 주기적 보고·확인 체계 확립으로 충전부 수목 접촉에 의한 설비고장 위험이 크게 감소하였다.

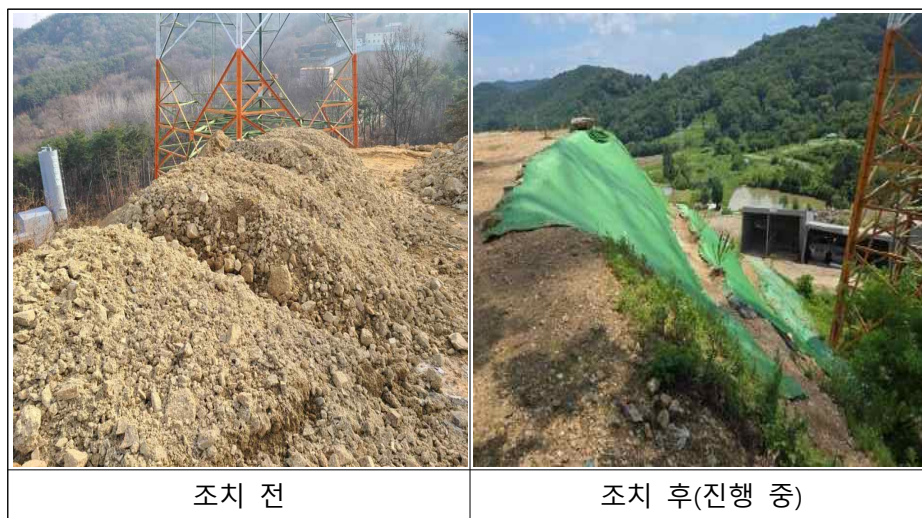
**[표 2] 철탑부지 내 불법 성토 조치 전·후 사진**

관내 송전철탁(○○-□□ T/L △호) 인근 토지 소유주의 불법 성토행위로 인해 일부 기초부 매몰 및 지반 변형 등의 물리적 피해가 발생하고 있으나 토지 소유주의 일방적인 성토 행위 강행 및 이를 관리해야 할 관할 지자체의 미온적인 대처로 안정적인 전력 공급이 위협되는 문제가 있어 이에 대한 적극적인 대

토지 소유주를 설득해 수차례 면담과 협의를 진행하였고, 관할 지자체 공문 발송 및 담당자와의 지속적인 협의 결과, 현재는 토지 소유주의 불법 성토 작업 중지 및 해당 부지 원상복구 작업 진행 중으로 불법 성토로 인한 설비 피해 위험을 해소하였다.

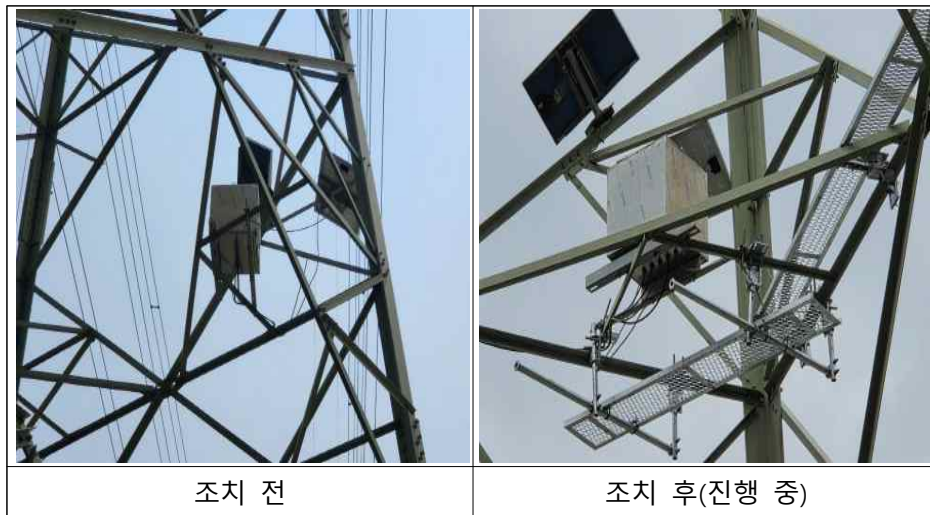
**[표 3] 철탑 안전발판 설치 전·후 사진**

달성전력지사는 관내 철탑 중 항공장애등 점검 대상인 총 181기에 대해 매년 2회 승탑점검을 시행 중이다. 항공장애등 점검을 위해 작업자는 충전부 아래 철탑 수평재에 설치된 제어함(보통 지상에서 약 5~10m 내외 위치)까지 승탑하여 점검을 해야 하고 수직추락방지장치 미설치 각에 제어함이 있는 경우는 철탑 수평재를 따라 이동이 수반되는데, 이때 작업자가 안정적인 자세로 작업·이동할 수 있도록 발을 디딜 수 있는 별도 발판이 없어 불안정한 자세로 인한 추락 위험이 있었다.

이에 관내 대상 철탑 전수 조사를 시행하여 고위험 2개 개소를 선별하여 점검 및 이동용 안전발판을 설치함에 따라 작업자들의 만족도 향상 및 추락에 의한 중대산업재해 위험을 크게 감소시켰다.
