# 한국전력공사 상임감사위원

## 통보(우수사례)

제 목 : 154kV 주변압기 2차케이블 접속불량 조치를 통한 고장예방

관 계 부 서 : 남서울본부 강남전력지사 변전정비팀

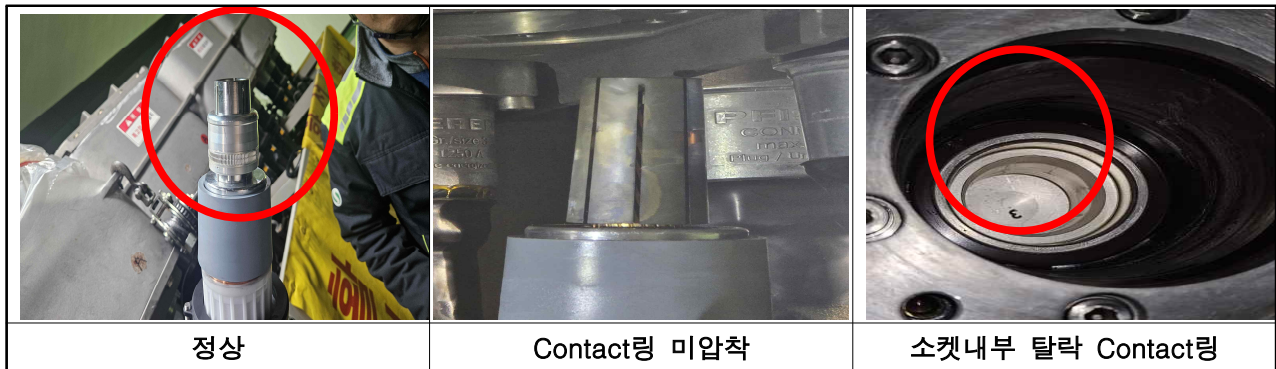
해당 부위는 GIS(가스절연개폐장치)측 Cable Plug 접속부로, 열화 징후가 발견할 경우 절연파괴 및 GIS 고장으로 이어질 우려가 컸다. 이에 위 직원은 즉시 열화부 정밀 진단을 실시하였으며, GIS측 2차 Cable Plug 시공 시 Contact 링 미압착으로 인한 C상 불완전 접속(C-2 불량)을 원인으로 특정하였다.

추가 점검을 통해 GIS 내부 및 변압기 측 접속상태, 전력케이블 저항값에는 이상이 없음을 확인하였다.

원인 규명 후 즉시 GIS측 Cable Plug를 재시공하고 무부하 상태에서 가압 시험을 시행하였다. 이후 변압기 실부하 투입 후 전류 및 열화상 진단을 재측정한 결과, 모든 상의 접속 온도는 정상 범위로 복귀하였으며 열화 징후 또한 소멸되었다. 위 직원은 시공 품질 개선을 위해 해당 시공사에 재발 방지 사항을 통보하고, 향후 유사 접속부에 대한 집중 점검 계획을 수립하였다.
