# 한국전력공사 상임감사위원

## 통보(우수사례)

제 목 : 345kV GIS PT 불량 조기 적출을 통한 고장예방  
관 계 부 서 : 남서울본부 강남전력지사 변전정비팀  
모 범 직 원 : 남서울본부 강남전력지사 변전정비팀 대리 ☆◆△  
내 용

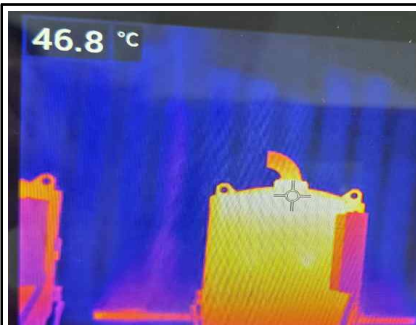
2025년 보호배전반 대체 공사 중, ○●⊗S/S 345kV #2M.Tr 1차 GIS 구간에서 A상 PT 외함의 비정상적인 열화 징후가 관찰되었다. 열화상 카메라 점검 결과, A상 외함 온도가 타상 대비 약 6℃ 높게 측정되었으며, 부분방전(PD) 발생이 의심되었다.

A상(46.8℃)

이상 원인 확인 후, 즉시 End Cover를 구매하여 불량 PT를 철거하고 임시 가압을 시행하였으며, 계통 안정성 확보를 위해 교체용 PT 자재를 긴급 구매하였다. 이후 타사업소 운휴 PT 전용 및 가압시험을 수행하여 전기적 특성이 정

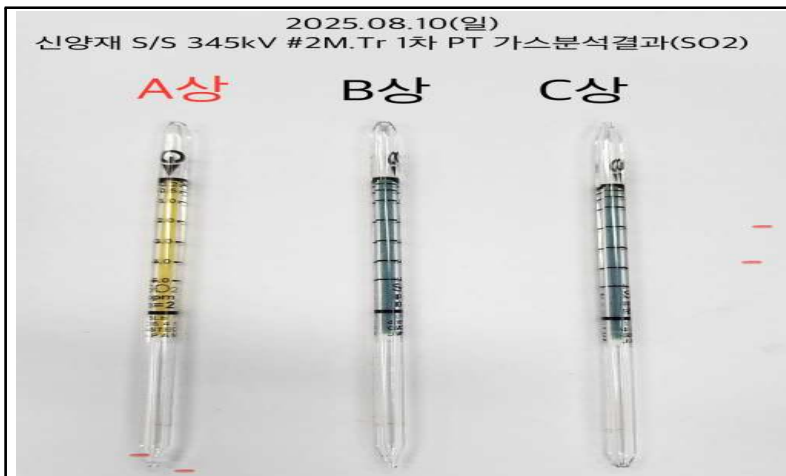
A상 : 변색(5ppm 이상), B상 : 정상, C상 : 정상
