# 한국전력공사 상임감사위원

## 통보(우수사례)

제 목 : [2] GIS 부분방전 발생 조치로 고장 예방 및 전력계통 안전  
화에 기여

관 계 부 서 : 인천본부 부평전력지사 변전부

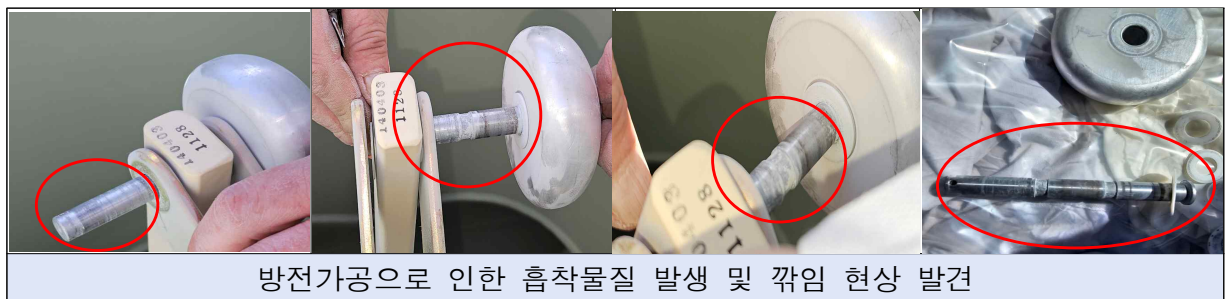
'24년 3월 내부점검을 진행한 결과 7251DS A상 절연로드와 조작링크 연결 핀 마모 및 탄화흔적을 발견하였으며, 제작사와 원인 규명을 진행한 결과 모선 진동에 의한 유격이 형성되어 연결 핀에 방전가공이 발생한 것을 확인하였다.

**[그림 1] 모선 진동에 의한 유격 형성으로 연결 핀 손상 확인**

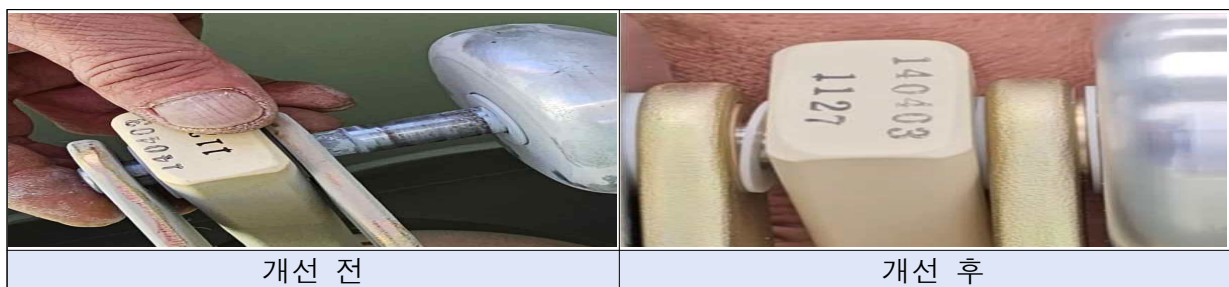
**[그림 2] 부식 취부로 부분방전 발생 요인 제거**

보수 방법을 다각적으로 검토하였다. 제작도면 검토 및 제작사와의 협의를 통해 연결 핀 사이 부식을 취부하는 방법으로 유격을 제거할 수 있다고 판단하였다. 위와 같은 조작레버, 연결 핀, 쉴드 간 체결방법 개선으로 PD발생 요인을 제거하였고 추이관찰 결과 부분방전은 발생하지 않았다. 이를 통해 연결 핀 용융으로 인한 고장 발생 위험을 사전에 예방하였고, 설비 수명 연장에 따른 투자비 절감과 더불어 전력계통 안정화에 기여하였다.
