# ○○○○공단 상임감사

제 목 훼손탐방로 정비공사 누락 공종 공사비 회수 필요

[그림1] 2022년 ○○○○ 훼손탐방로 정비공사 현황사진

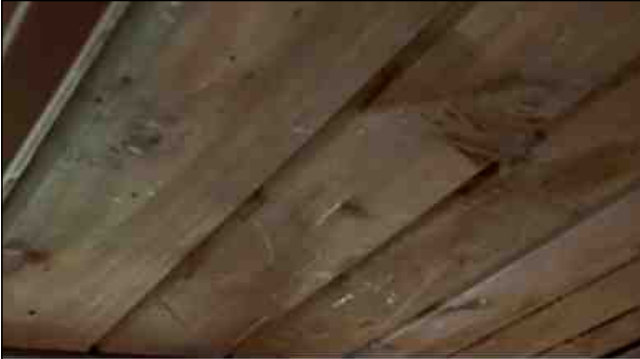
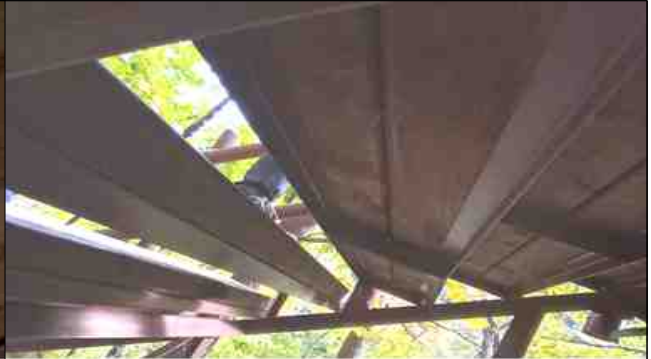
○○○○○○○○사무소에서 추진한 「2022년 ○○○○○○○○ 훼손탐방로 정비 공사」에 대한 준공도서(내역서 및 준공사진) 및 현장을 확인한 결과, 아래 [그림1]에서와 같이 목재데크 설치 공종에서 목재데크 하부도장이 누락된 사실이 확인되었다.

| ▲ 데크하부 방부도색 미시공 | ▲ 데크하부 방부도색 미시공 |
| 2022년 ○○○ 훼손탐방로 정비공사 데크시설 | |

이에 따라 아래 [표2]에서 처럼 목재데크 하부도장 미시공에 대해 일위대가에서 도장면적 50% 적용 시 과다 집행한 공사비(금2,659,000원)를 환수할 필요가 있다.

○○○○○○○사무소장은 2022 훼손탐방로 정비공사 목재데크 하부도장 누락분에 대하여 과다 집행된 공사비 금2,659,000원과 2024 ○○천 탐방로 확장공사 철재도장

누락분에 대하여 과다 집행된 공사비 금854,000원에 대해 회수하시기 바랍니다.(회수)

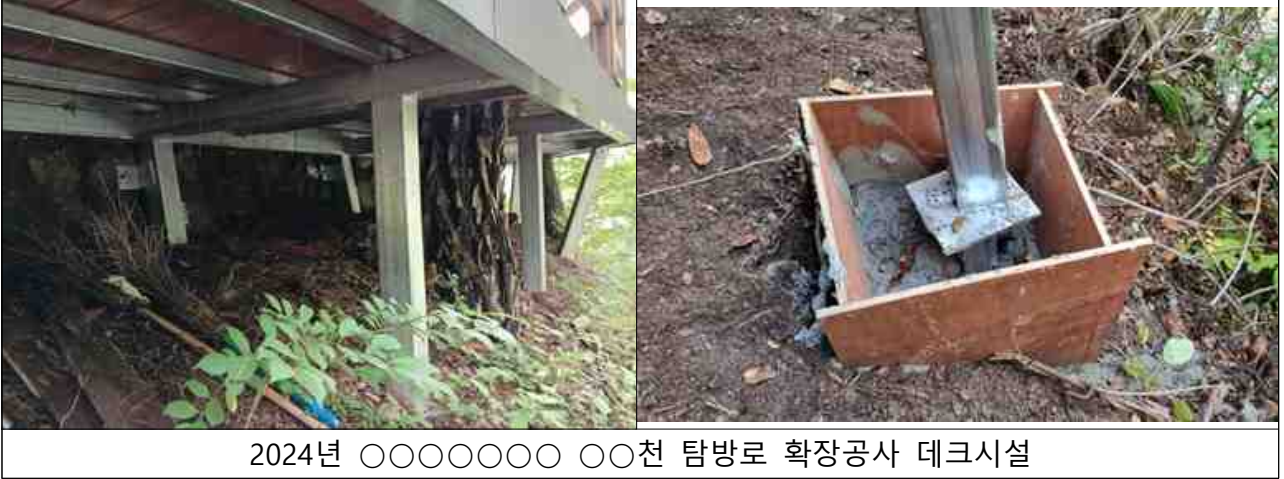
[그림2] 2024년 ○○○○○○○○ ○○천 탐방로 확장공사 현황사진

또한, ○○○○○○○○사무소에서 추진한 「2024년 ○○○○○○○○ ○○천 탐방로 확장공사」에 대한 준공도서(내역서 및 준공사진) 및 현장을 확인한 결과, 아래 [그림2]에서와 같이 데크로드 설치를 하면서 철재도장이 누락된 사실이 되었다.

이에 따라 아래 [표3]에서처럼 준공 내역서를 기준하여 철재도장 일위대가 적용 시 과다 집행한 누락 공종 공사비(금854,000원)를 회수할 필요가 있다.
