# ○○○○공단 상임감사

## 권고

제 목 ○○○○탐방로 노면 훼손 예방 횡배수로 설치 필요

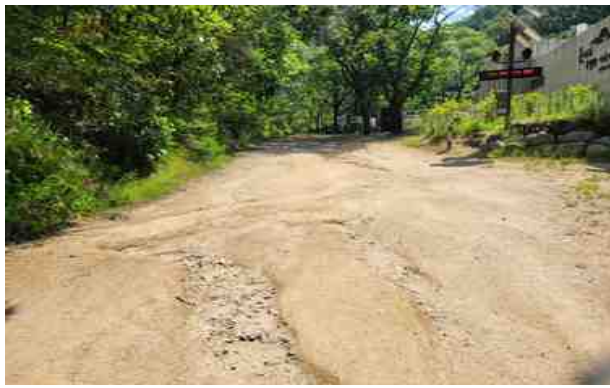
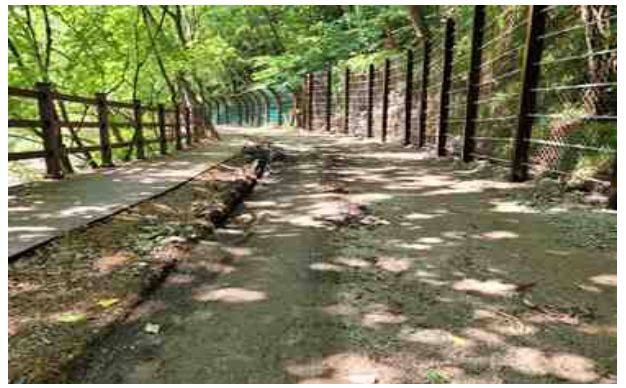
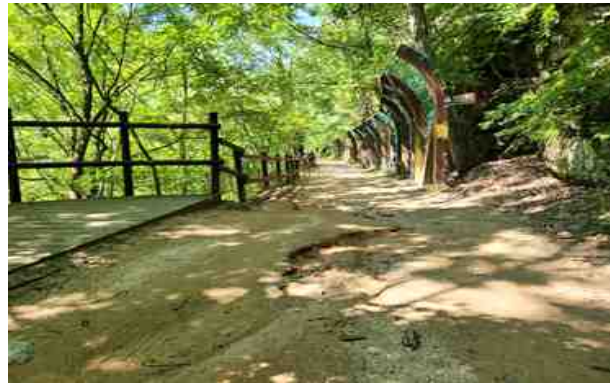
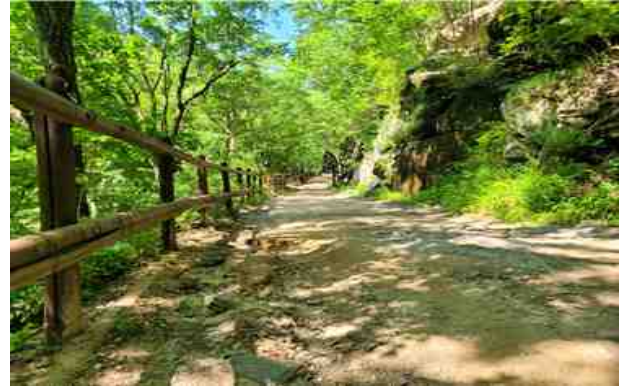
[그림1] ○○○○탐방로 노면 훼손 현장사진

○○○○○○○○사무소에서 유지·관리하고 있는 ○○○○탐방로(○○○~○○폭포~○○폭포) 3.5km 구간 현장을 확인한 결과, 아래 [그림1]에서와 같이 잦은 호우 따른 노면 훼손 구간이 반복적으로 다수 발생하고 있는 사실을 확인하였다.

○○○○탐방로는 매년 40만 명의 탐방객이 방문하는 대표 명소로 급경사지, 낙석위험, 노폭협소 등 유해·위험요인이 상시 상존하고 있는 구간이고, 횡·종 배수로 부족에 따라 매년 태풍, 호우 시 노면 세굴이 지속적으로 발생하여 추가 탐방로 훼손 위험이 있어 탐방객 안전사고 예방과 공원시설의 추가 훼손 예방을 위하여 적절한 위치에 종·횡배수로를 설치할 필요가 있다.

○○○○○○○○사무소장은 탐방객 안전사고 예방과 공원시설의 추가 훼손  
예방을 위하여 ○○○○탐방로 적정한 위치에 중·횡배수로를 설치하시기 바랍니다.  
(권고)
