# 한국가스공사 상임감사위원

## 경고·주의요구

일련번호 제20-생산종합-14호

제목 중량물(T.T.P.1) 설치 안전관리 미흡

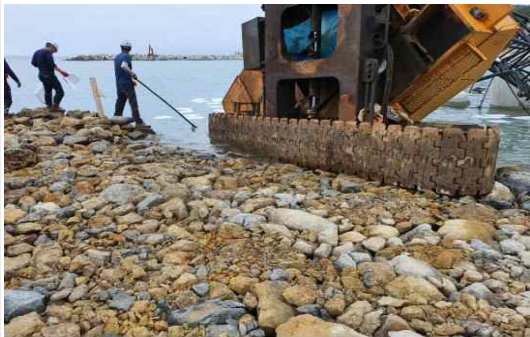
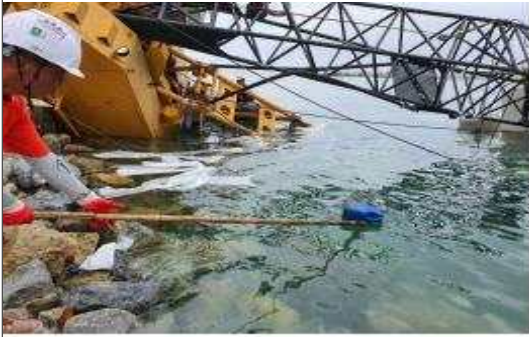
【그림 1】 크레인 전도사고 현장 사진

한편, 2020. 8. 21. 제8호 태풍 “바비”에 대비하여 작업자가 50톤 크레인을 이용하여 T.T.P.(tetrapod)로 북측돌제의 피복석 보강작업을 수행하는 중에 크레인 전도사고가 발생하였다.

당시 사용된 크레인은 붐길이 28m, 최대 작업반경 8m에서 허용하중은 14.95톤으로 T.T.P. 실제 중량 14.85톤 보다 상회하여 긴급작업에 투입되었으나 T.T.P. 거치작업 중 수직거치가 안되고 미끄러지면서 돌발하중이 발생하여 크레인이 측면으로 전도되었다.

중량물 거치작업에 사용된 크레인 장비는 12.7~18톤에 적합한 장비로 현장 중량물(T.T.P. 14.85톤) 작업 시 돌발하중 발생과 같은 비상상황을 고려하여 통상 최대허용중량 대비 70% 이하 중량물에 대하여 거치작업이 필요하나 투입된 장비의 경우 최대허용중량 대비 83~117%로 안전을 확보가 부족하였다.

- ① 안전관리 미흡으로 사고책임이 있는 EEE 과장에게 경고 조치하시고, (경고)
- ② 관리책임자인 000 부장에게 주의 조치하시기 바랍니다. (주의)
