## 현지조치사항 통보서

| 처분요구 번호 | 2017(현)-13~21 |
| 제 목 | 지상조업장 차량충돌방지대 훼손 등 (총 9건) |

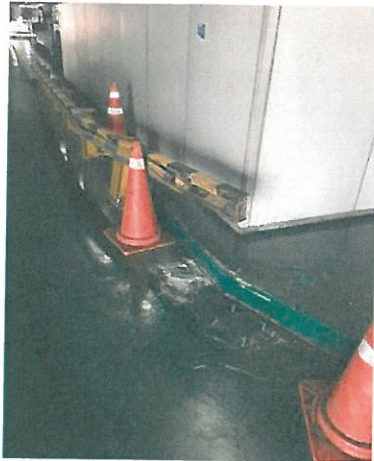
| 요구번호 | 2017(현)-13 | |

| 지적사항 | (여객터미널 A/S 1층 지상조업장)<br>여객터미널 수하물 처리를 위한 지상<br>조업장의 Dolly Car 이동동선의 구<br>조물 및 작업자 보호를 위한 프로텍<br>터가 파손되어 있음 | |

| 조치사항 | 프로텍터를 재설치하여 Dolly Car충<br>돌로 인한 시설물 파손 및 안전사고<br>를 방지하도록 할 것 | |

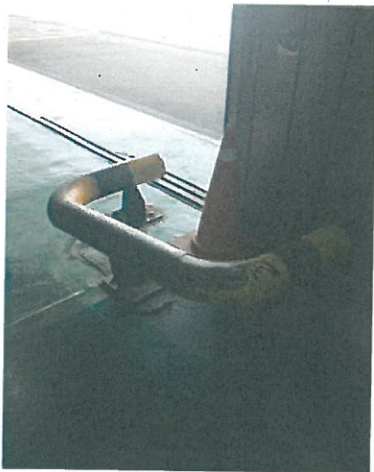
| 요구번호 | 2017(현)-14 | |

| 지적사항 | (여객터미널 A/S 1층 지상조업장)<br>여객터미널 수하물 처리를 위한 지상<br>조업장의 Dolly Car 이동동선의 구<br>조물 및 작업자 보호를 위한 프로텍<br>터가 파손되어 있음 | |

| 조치사항 | 프로텍터를 재설치하여 Dolly Car충<br>돌로 인한 시설물 파손 및 안전사고<br>를 방지하도록 할 것 | |

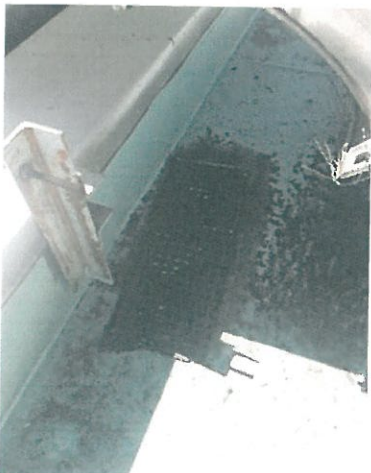
| 요구번호 | 2017(현)-15 | |

| 지적사항 | (여객터미널 지붕 트렌치)<br>여객터미널 서측 지붕(622sector)트<br>렌치에 이물질이 방치되어 있어 우기<br>시 배수구멍 막힘 위험이 있음 | |

| 조치사항 | 지붕 트렌치에 방치된 이물질을 청<br>소하여 우기 시 배수구멍이 막히는<br>것을 방지할 것 | |

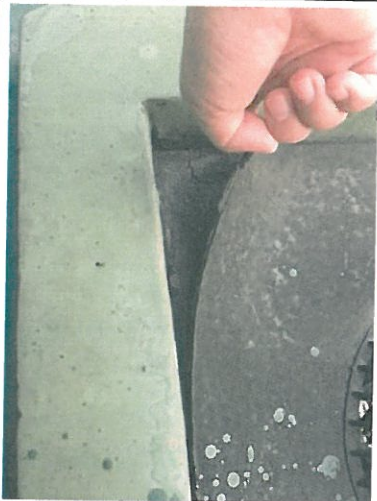
| 요구번호 | 2017(현)-16 | |

| 지적사항 | (여객터미널 공조실 외부 드레인)<br>여객터미널 서측 공조실 외부드레인<br>(622sector)의 방수재가 들뜬 상태<br>로 있어 우기 시 누수에 취약함 | |

| 조치사항 | 훼손된 방수재를 보수조치할 것 | |

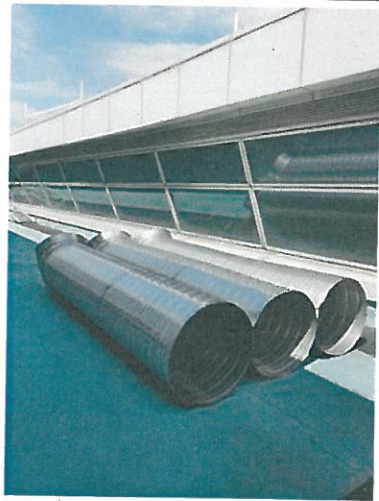
| 요구번호 | 2017(현)-17 | |

| 지적사항 | (여객터미널 지붕)<br>여객터미널 서측 지붕(618sector)장<br>비에 상업시설 입주자 공사용 자재가<br>방치되어 있어 강풍 시 낙하 등의<br>위험요인이 되고 있음 | |

| 조치사항 | 자재 보관창고 등 정해진 위치로<br>이동조치할 것 | |

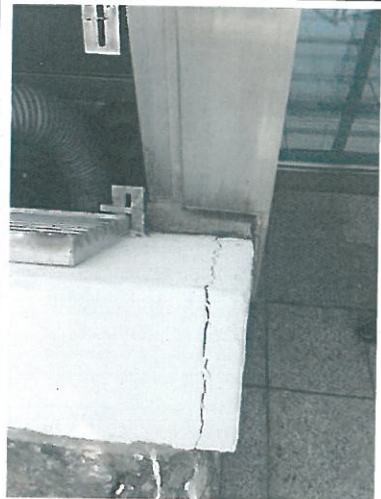
| 요구번호 | 2017(현)-18 | |

| 지적사항 | (교통센터 1층 주차장)<br>교통센터 지상1층 서편 갤러리아 입<br>구의 콘크리트 구조물이 균열된 상<br>태로 있어 구조물 철근 노출 발생 등<br>위험요인이 되고 있음 | |

| 조치사항 | 콘크리트 균열부위를 보수할 것 | |

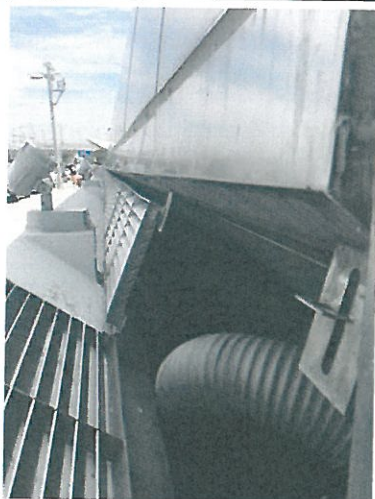
| 요구번호 | 2017(현)-19 | |

| 지적사항 | (교통센터 1층 갤러리아 판넬)<br>교통센터 지상1층 서편 갤러리아 외부 판넬 이음부위로 빗물 유입되고 있어 마감부위 재시공이 필요함 | |

| 조치사항 | 외부판넬 이음부위를 재시공하여 빗물 유입을 차단할 것 | |

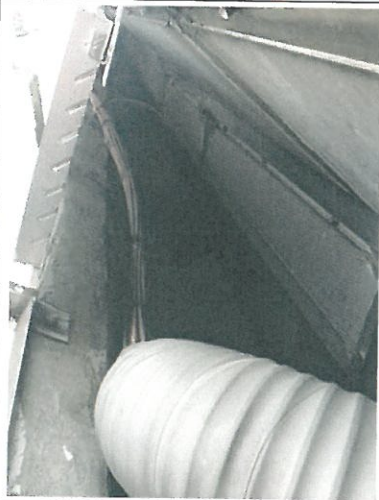
| 요구번호 | 2017(현)-20 | |

| 지적사항 | (교통센터 1층 갤러리아 배수구)<br>교통센터 지상1층 서편 갤러리아 외부 배수구에 전선 가닥들이 보호재 없이 노출되어 있어 안전조치가 필요함 | |

| 조치사항 | 외기 노출된 전선의 감전, 누전을 예방하기 위한 안전조치를 취할 것 | |

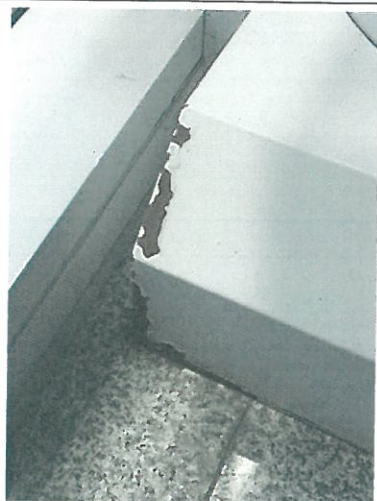
| 요구번호 | 2017(현)-21 | |

| 지적사항 | (교통센터 1층 갤러리아)<br>교통센터 지상1층 갤러리아 주기둥 커버판넬이 부식된 상태로 노출되어 있음 | |

| 조치사항 | 부식된 부분에 대하여 시설물 유지 관리지침서에 맞도록 보수조치할 것 | |
