○ 영동선 안산휴게소 진입도로 및 부지조성공사

○ 판교 EX-Smart Center 신축현장

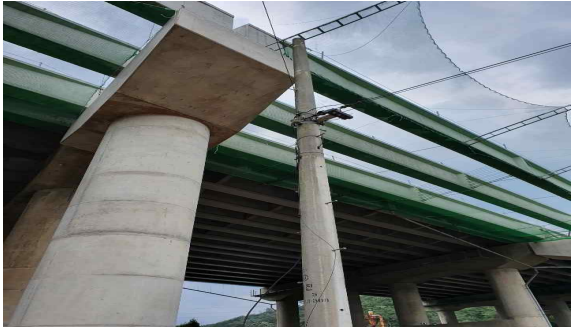
| 회계년도 | 구 분 | 제 목 | 지 적 사 항 | | 지 도 시 정 내 용 | 비고 |
|---|---|---|---|---|---|---|
| | | | 위치 | 화정2교 P2 | | |

| 회계년도 | 구 분 | 제 목 | 지 적 사 항 | | 지 도 시 정 내 용 | 비고 |
|---|---|---|---|---|---|---|
| 2020 | 시공업무 | 화정2교 P2 측면<br>지장물(한전주) 이설 | 사진 | | 용지경계 선상에 존재<br>하므로 향후 유지관리를<br>위해 이설 검토 | #1 |
| | | | 내용 | 지장물(한전주) 이설 필요 | | |

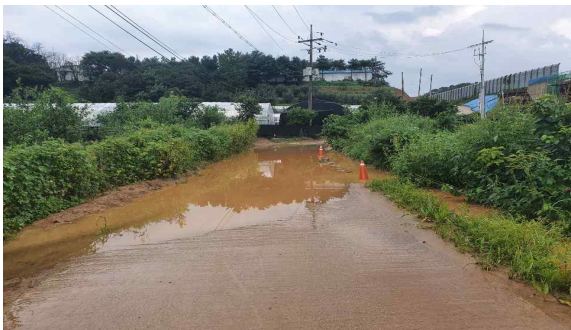
| 회계년도 | 구 분 | 제 목 | 지 적 사 항 | | 지 도 시 정 내 용 | 비고 |
|---|---|---|---|---|---|---|
| | | | 위치 | 선부1교~선부2교 마을도로 | | |

| 회계년도 | 구 분 | 제 목 | 지 적 사 항 | | 지 도 시 정 내 용 | 비고 |
|---|---|---|---|---|---|---|
| 2020 | 시공업무 | 선부1교~2교 마을도로<br>배수 처리 검토 | 사진 | | 인근 잔여지 민원인과<br>현재 협의중 | #2 |
| | | | 내용 | 배수 처리 검토 필요 | | |

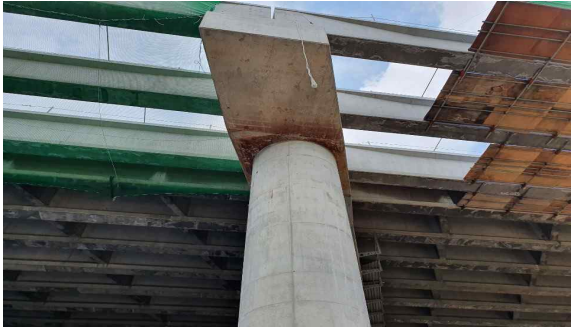
| 회계년도 | 구 분 | 제 목 | 지 적 사 항 | | 지 도 시 정 내 용 | 비고 |
|---|---|---|---|---|---|---|
| | | | 위치 | 화정2교 P1 | | |

| 회계년도 | 구 분 | 제 목 | 지 적 사 항 | | 지 도 시 정 내 용 | 비고 |
|---|---|---|---|---|---|---|
| 2020 | 시공업무 | 교각 코핑 하면 면정리 미흡 | 사진 | | 교각 코핑 하면 면정리 | #3 |
| | | | 내용 | 코핑 하면 면정리 미흡 | | |

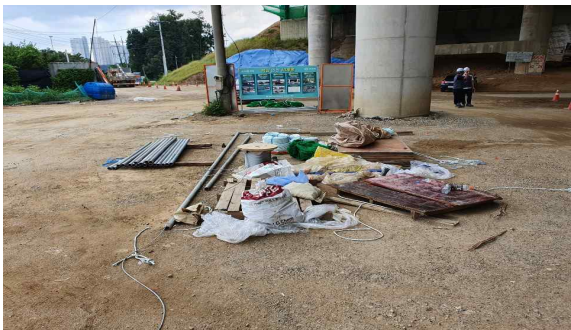
| 회계년도 | 구 분 | 제 목 | 지 적 사 항 | | 지 도 시 정 내 용 | 비고 |
|---|---|---|---|---|---|---|
| | | | 위치 | 화정2교 하부 | | |

| 회계년도 | 구 분 | 제 목 | 지 적 사 항 | | 지 도 시 정 내 용 | 비고 |
|---|---|---|---|---|---|---|
| 2020 | 시공업무 | 화정2교 하부 자재정리 미흡 | 사진 | | 화정2교 하부 자재정리 | #4 |
| | | | 내용 | 자재정리 미흡 | | |

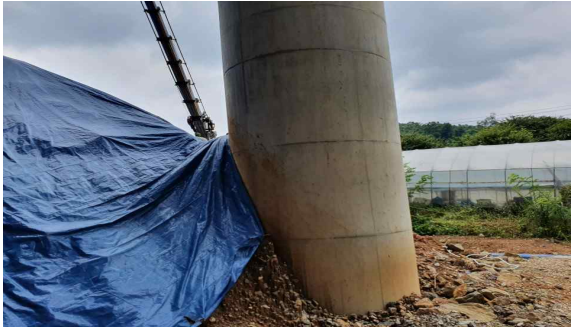
| 회계년도 | 구 분 | 제 목 | 지 적 사 항 | | 지 도 시 정 내 용 | 비고 |
|---|---|---|---|---|---|---|
| | | | 위치 | 화정2교 P5 | | |

| 회계년도 | 구 분 | 제 목 | 지 적 사 항 | | 지 도 시 정 내 용 | 비고 |
|---|---|---|---|---|---|---|
| 2020 | 시공업무 | 화정2교 P5 토사 성토부<br>편측 토압 발생 우려 | 사진 | | 화정2교 P5 토사 성토<br>편측 토압 발생 우려<br>토사 정리 | #5 |
| | | | 내용 | 성토부 편측 토압 발생 | | |

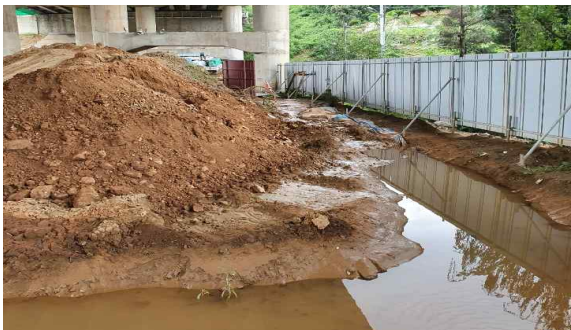
| 회계년도 | 구 분 | 제 목 | 지 적 사 항 | | 지 도 시 정 내 용 | 비고 |
|---|---|---|---|---|---|---|
| | | | 위치 | 화정2교 하부 | | |

| 회계년도 | 구 분 | 제 목 | 지 적 사 항 | | 지 도 시 정 내 용 | 비고 |
|---|---|---|---|---|---|---|
| 2020 | 시공업무 | 화정1교 하부 침사지<br>설치 미흡 | 사진 | | 화정2교 하부 침사지 접속<br>보완 | #6 |
| | | | 내용 | 침사지 설치 적정성 | | |

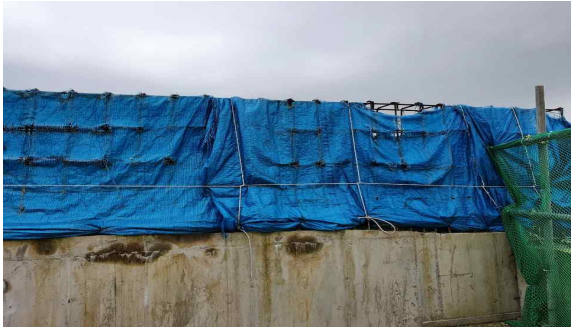
| 회계년도 | 구 분 | 제 목 | 지 적 사 항 | | 지 도 시 정 내 용 | 비고 |
|---|---|---|---|---|---|---|
| | | | 위치 | 화정2교 A2 날개벽 | | |

| 회계년도 | 구 분 | 제 목 | 지 적 사 항 | | 지 도 시 정 내 용 | 비고 |
|---|---|---|---|---|---|---|
| 2020 | 시공업무 | 화정2교 A2 날개벽 상부 방호벽 철근 보호조치 미흡 | 사진 | | 날개벽 상부 방호벽 철근 방청처리 및 보호덮개 설치 | #7 |
| | | | 내용 | 방호벽 철근 보호조치 미흡 | | |

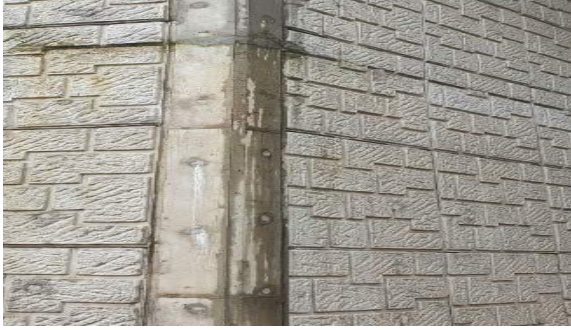
| 회계년도 | 구 분 | 제 목 | 지 적 사 항 | | 지 도 시 정 내 용 | 비고 |
|---|---|---|---|---|---|---|
| | | | 위치 | 선부1교 A1(인천) | | |

| 회계년도 | 구 분 | 제 목 | 지 적 사 항 | | 지 도 시 정 내 용 | 비고 |
|---|---|---|---|---|---|---|
| 2020 | 시공업무 | 선부1교 A1(인천) 교대 전면부 폼타이 구멍 백태 발생 | 사진 | | 해당 부분 방수 처리 검토 및 시행 | #8 |
| | | | 내용 | 교대 전면부 폼타이 구멍 백태 발생 | | |

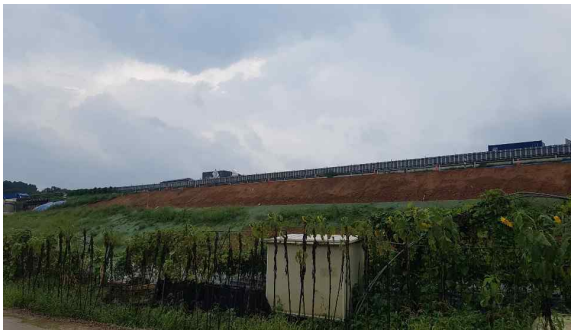
| 회계년도 | 구 분 | 제 목 | 지 적 사 항 | | 지 도 시 정 내 용 | 비고 |
|---|---|---|---|---|---|---|
| | | | 위치 | 선부1교~선부2교(인천) | | |

| 회계년도 | 구 분 | 제 목 | 지 적 사 항 | | 지 도 시 정 내 용 | 비고 |
|---|---|---|---|---|---|---|
| 2020 | 시공업무 | 선부1교~2교(인천) 성토부 사면 녹화 조속 시공 | 사진 | | 성토부 사면 녹화 조속 시행 | #9 |
| | | | 내용 | 성토부 사면 녹화 조속 시공 필요 | | |

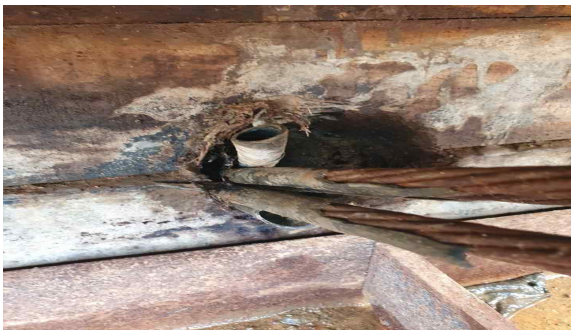
| 회계년도 | 구 분 | 제 목 | 지 적 사 항 | | 지 도 시 정 내 용 | 비고 |
|---|---|---|---|---|---|---|
| | | | 위치 | 선부2교 A1(인천) | | |

| 회계년도 | 구 분 | 제 목 | 지 적 사 항 | | 지 도 시 정 내 용 | 비고 |
|---|---|---|---|---|---|---|
| 2020 | 시공업무 | 선부2교 A1(인천) 가시설 앵커부 그라우팅 미흡 | 사진 | | 가시설 앵커부 그라우팅 | #10 |
| | | | 내용 | 가시설 앵커부 그라우팅 미흡 | | |

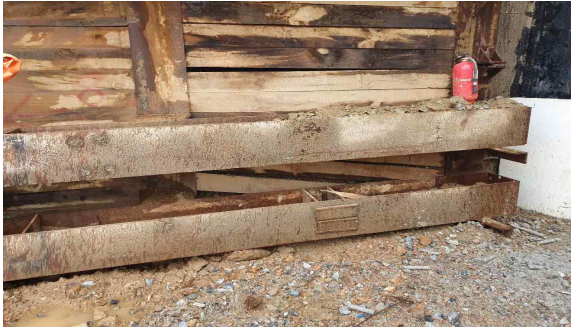
| 회계년도 | 구 분 | 제 목 | 지 적 사 항 | | 지 도 시 정 내 용 | 비고 |
|---|---|---|---|---|---|---|
| | | | 위치 | 선부2교 A1(인천) | | |

| 회계년도 | 구 분 | 제 목 | 지 적 사 항 | | 지 도 시 정 내 용 | 비고 |
|---|---|---|---|---|---|---|
| 2020 | 시공업무 | 선부2교 A1(인천) 가시설<br>하부 토류판 틈새 발생 | 사진 | | -가시설 하부 토류판 틈새<br>보강<br>-교대 뒤편 작업 조속<br>시행 | #11 |
| | | | 내용 | 가시설 하부 토류판 틈새 발생 | | |

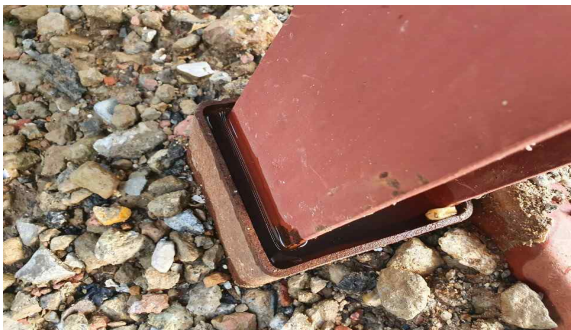
| 회계년도 | 구 분 | 제 목 | 지 적 사 항 | | 지 도 시 정 내 용 | 비고 |
|---|---|---|---|---|---|---|
| | | | 위치 | Ramp-B1교 | | |

| 회계년도 | 구 분 | 제 목 | 지 적 사 항 | | 지 도 시 정 내 용 | 비고 |
|---|---|---|---|---|---|---|
| 2020 | 시공업무 | Ramp-B1교 하부 가교<br>난간 설치 미흡 | 사진 | | 가교 난간 용접 보강 | #12 |
| | | | 내용 | 가교 난간 설치 미흡 | | |

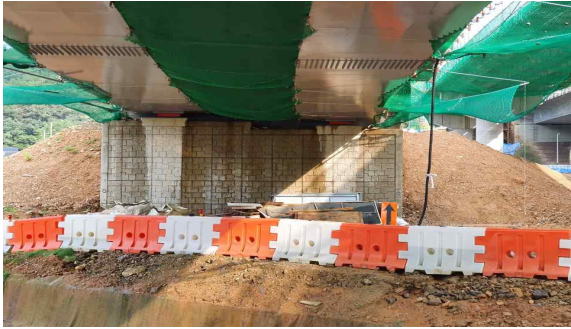
| 회계년도 | 구 분 | 제 목 | 지 적 사 항 | | 지 도 시 정 내 용 | 비고 |
|---|---|---|---|---|---|---|
| | | | 위치 | Ramp-B1교 A2 | | |

| 회계년도 | 구 분 | 제 목 | 지 적 사 항 | | 지 도 시 정 내 용 | 비고 |
|---|---|---|---|---|---|---|
| 2020 | 시공업무 | Ramp-B1교 A2 교대 균열<br>유발 줄눈 미설치 | 사진 | | 교대 균열유발 줄눈 대체<br>방안 검토 | #13 |
| | | | 내용 | 균열유발 줄눈 미설치 | | |

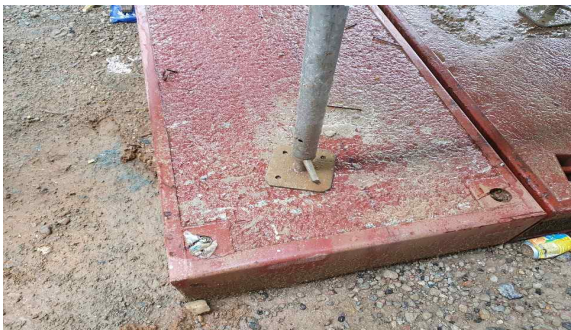
| 회계년도 | 구 분 | 제 목 | 지 적 사 항 | | 지 도 시 정 내 용 | 비고 |
|---|---|---|---|---|---|---|
| | | | 위치 | Ramp-B1교 | | |

| 회계년도 | 구 분 | 제 목 | 지 적 사 항 | | 지 도 시 정 내 용 | 비고 |
|---|---|---|---|---|---|---|
| 2020 | 시공업무 | Ramp-B1교 워킹타워<br>하부 고정조치 미흡 | 사진 | | 워킹 타워 하부 고정 | #14 |
| | | | 내용 | 워킹타워 하부 고정조치 미흡 | | |

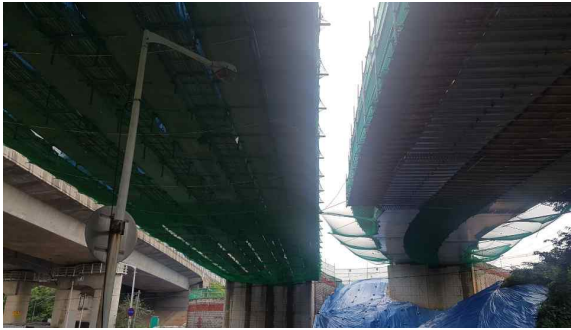
| 회계년도 | 구 분 | 제 목 | 지 적 사 항 | | 지 도 시 정 내 용 | 비고 |
|---|---|---|---|---|---|---|
| | | | 위치 | Ramp-C교 | | |

| 회계년도 | 구 분 | 제 목 | 지 적 사 항 | | 지 도 시 정 내 용 | 비고 |
|---|---|---|---|---|---|---|
| 2020 | 시공업무 | Ramp-C교 도로 횡단구간 낙하물 방호선반 미설치 | 사진 | | 도로 횡단구간 낙하물 방호선반 설치 | #15 |
| | | | 내용 | 낙하물 방호선반 미설치 | | |

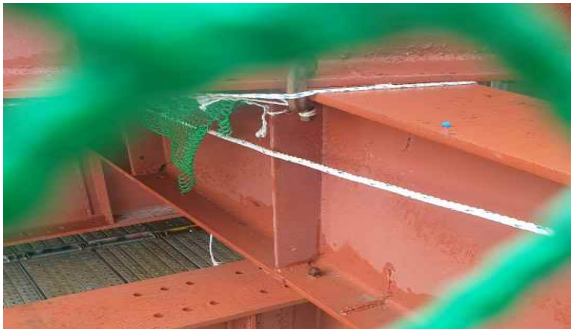
| 회계년도 | 구 분 | 제 목 | 지 적 사 항 | | 지 도 시 정 내 용 | 비고 |
|---|---|---|---|---|---|---|
| | | | 위치 | 선부2교 | | |

| 회계년도 | 구 분 | 제 목 | 지 적 사 항 | | 지 도 시 정 내 용 | 비고 |
|---|---|---|---|---|---|---|
| 2020 | 시공업무 | 선부2교 가벤트 설치 적정성 확인 | 사진 | | <ul style="list-style-type: none"> <li>- 받침보 강결 검토</li> <li>- 각 부재별 볼트이음 부 구조검토 적정성 확인</li> </ul> | #16 |
| | | | 내용 | 가벤트 설치 적정성 | | |

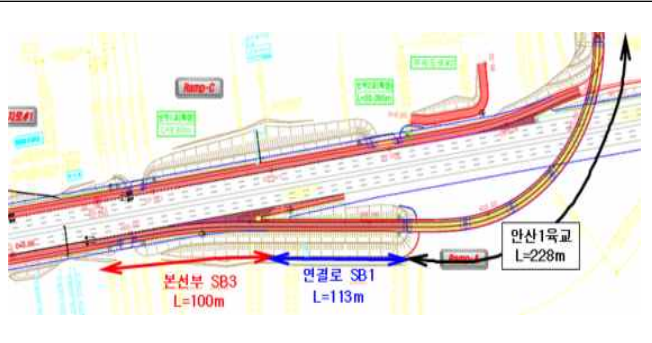
| 회계년도 | 구 분 | 제 목 | 지 적 사 항 | 지 도 시 정 내 용 | 비 고 |
|---|---|---|---|---|---|
| 2020 | 설계업무 | 취약구간 연성방호울타리<br>등급 조정 | <div> <div>사진</div> </div> <div> <div>위치</div> <p>안산휴게소 Ramp-A</p> </div> <div> <div>내용</div> <p>본선 진출 연결로 가드레일은 본선 설계속도 (100km/h)에 해당하는 기본등급(SB3) 적용</p> </div> | 안산휴게소 Ramp-A 노즈부<br>연결로 방호울타리 등급상향<br>검토 | #17 |

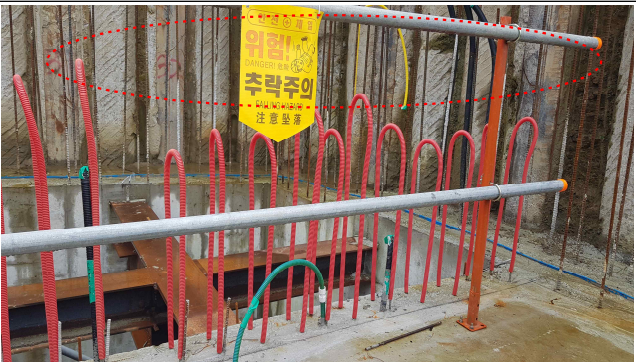
| 회계년도 | 구 분 | 제 목 | 지 적 사 항 | | 지 도 시 정 내 용 | 비고 |
|---|---|---|---|---|---|---|
| | | | 위치 | 지상 1층 계단실 | | |

| 회계년도 | 구 분 | 제 목 | 지 적 사 항 | | 지 도 시 정 내 용 | 비고 |
|---|---|---|---|---|---|---|
| 2020 | 시공업무 | 지상 1층 계단실<br>철근 보호 미흡 | 사진 | | 철근 보호 조치 | #18 |
| | | | 내용 | 철근 보호 미흡 | | |

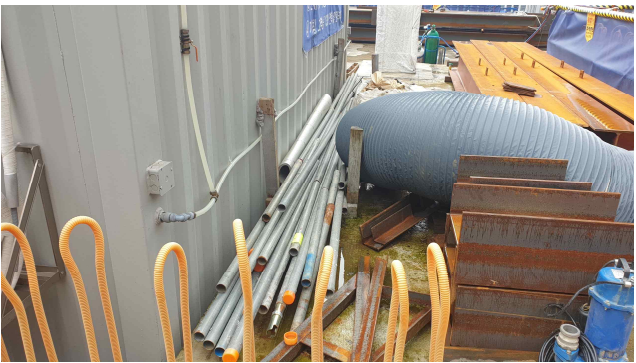
| 회계년도 | 구 분 | 제 목 | 지 적 사 항 | | 지 도 시 정 내 용 | 비고 |
|---|---|---|---|---|---|---|
| | | | 위치 | 지상 1층 | | |

| 회계년도 | 구 분 | 제 목 | 지 적 사 항 | | 지 도 시 정 내 용 | 비고 |
|---|---|---|---|---|---|---|
| 2020 | 시공업무 | 지상 1층<br>현장자재 정리 미흡 | 사진 | | 자재 정리 보관 | #19 |
| | | | 내용 | 자재 정리 미흡 | | |

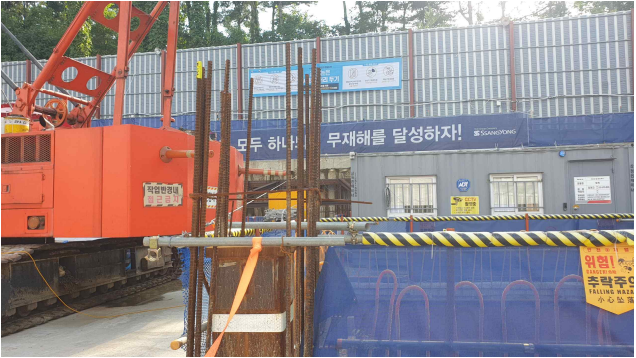
| 회계년도 | 구 분 | 제 목 | 지 적 사 항 | | 지 도 시 정 내 용 | 비고 |
|---|---|---|---|---|---|---|
| | | | 위치 | 지상 1층 | | |

| 회계년도 | 구 분 | 제 목 | 지 적 사 항 | | 지 도 시 정 내 용 | 비고 |
|---|---|---|---|---|---|---|
| 2020 | 시공업무 | 지상 1층 기둥<br>철근 보호 미흡 | 사진 | | 철근 보호 조치 | #20 |
| | | | 내용 | 철근 보호 미흡 | | |

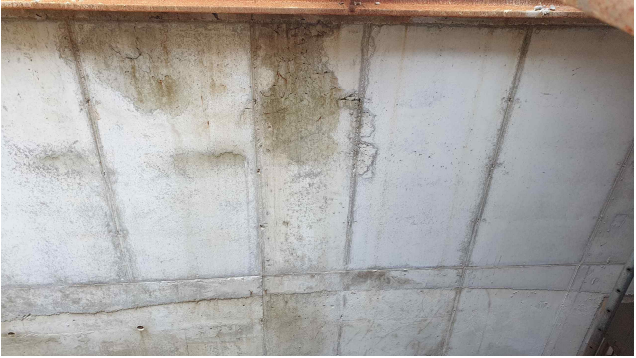
| 회계년도 | 구 분 | 제 목 | 지 적 사 항 | | 지 도 시 정 내 용 | 비고 |
|---|---|---|---|---|---|---|
| | | | 위치 | 지하 1층 | | |

| 회계년도 | 구 분 | 제 목 | 지 적 사 항 | | 지 도 시 정 내 용 | 비고 |
|---|---|---|---|---|---|---|
| 2020 | 시공업무 | 지하1층 계단실 벽체<br>콘크리트 재료분리 | 사진 | | 벽체 보수 보강 조치 | #21 |
| | | | 내용 | 벽체 계단실 재료 분리 | | |

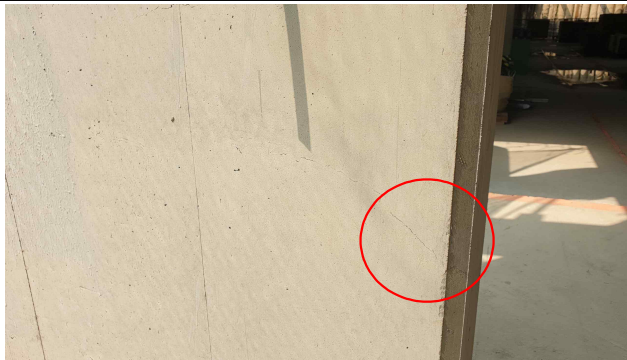
| 회계년도 | 구 분 | 제 목 | 지 적 사 항 | | 지 도 시 정 내 용 | 비고 |
|---|---|---|---|---|---|---|
| | | | 위치 | 지하 1층 | | |

| 회계년도 | 구 분 | 제 목 | 지 적 사 항 | | 지 도 시 정 내 용 | 비고 |
|---|---|---|---|---|---|---|
| 2020 | 시공업무 | 지하 1층 기둥 콘크리트 마감면 균열 관리 미흡 | 사진 | | 균열 추적 관리 | #22 |
| | | | 내용 | 기둥 마감면 균열 | | |

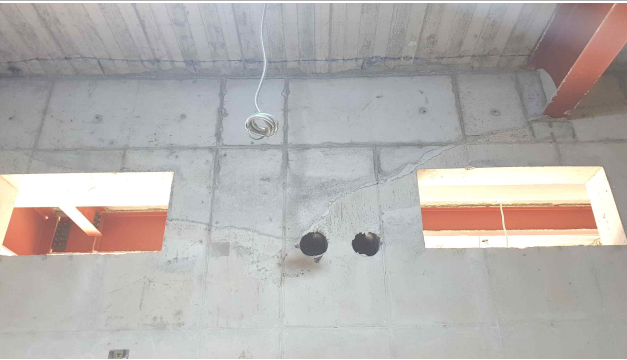
| 회계년도 | 구 분 | 제 목 | 지 적 사 항 | | 지 도 시 정 내 용 | 비고 |
|---|---|---|---|---|---|---|
| | | | 위치 | 지하 1층 | | |

| 회계년도 | 구 분 | 제 목 | 지 적 사 항 | | 지 도 시 정 내 용 | 비고 |
|---|---|---|---|---|---|---|
| 2020 | 시공업무 | 지하 1층 콘크리트 벽체 시공이음 불량 | 사진 | | 벽체 보수 보강 조치 | #23 |
| | | | 내용 | 콘크리트 벽체 시공이음 불량 | | |

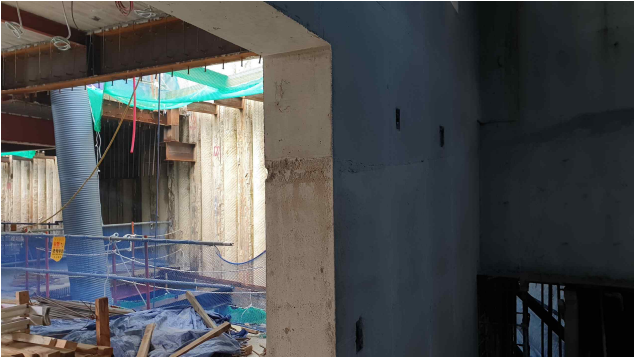
| 회계년도 | 구 분 | 제 목 | 지 적 사 항 | | 지 도 시 정 내 용 | 비고 |
|---|---|---|---|---|---|---|
| | | | 위치 | 지하 1층 공조실 | | |

| 회계년도 | 구 분 | 제 목 | 지 적 사 항 | | 지 도 시 정 내 용 | 비고 |
|---|---|---|---|---|---|---|
| 2020 | 시공업무 | 지하 1층 공조실 창호<br>부위 콘크리트 시공이<br>음 관리 미흡 | 사진 | | 벽체 콘크리트 면보수 | #24 |
| | | | 내용 | 공조실 창호 부위 콘크리트 시공이음 관리 미흡 | | |

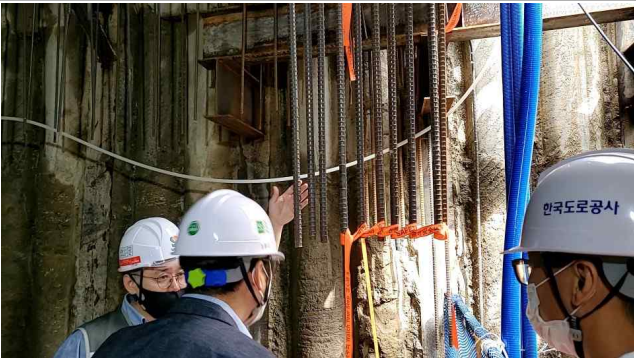
| 회계년도 | 구 분 | 제 목 | 지 적 사 항 | | 지 도 시 정 내 용 | 비고 |
|---|---|---|---|---|---|---|
| | | | 위치 | 지하 1층 D/A | | |

| 회계년도 | 구 분 | 제 목 | 지 적 사 항 | | 지 도 시 정 내 용 | 비고 |
|---|---|---|---|---|---|---|
| 2020 | 시공업무 | 지하 1층 이음철근<br>보호 등 안전조치 미흡 | 사진 | | 철근 보호 등 안전조치 | #25 |
| | | | 내용 | 이음철근 보호 등 안전조치 미흡 | | |

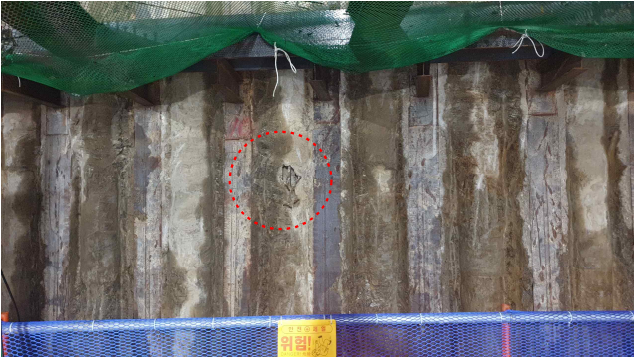
| 회계년도 | 구 분 | 제 목 | 지 적 사 항 | | 지 도 시 정 내 용 | 비고 |
|---|---|---|---|---|---|---|
| | | | 위치 | 지하 3층 | | |

| 회계년도 | 구 분 | 제 목 | 지 적 사 항 | | 지 도 시 정 내 용 | 비고 |
|---|---|---|---|---|---|---|
| 2020 | 시공업무 | 지하 3층<br>CIP 표면 탈락 | 사진 | | 표면 탈락부위 보수 보강 | #26 |
| | | | 내용 | 표면 탈락 부위 보수 보강요망 | | |

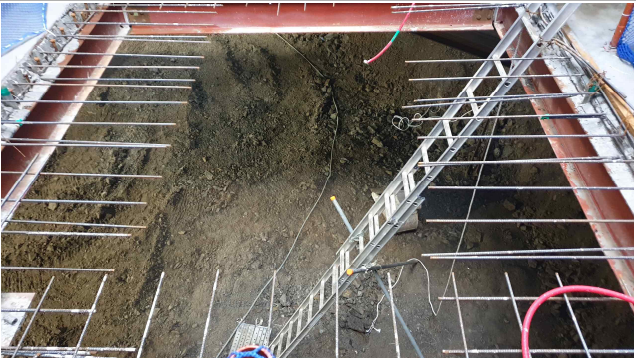
| 회계년도 | 구 분 | 제 목 | 지 적 사 항 | | 지 도 시 정 내 용 | 비고 |
|---|---|---|---|---|---|---|
| | | | 위치 | 지하 3층 | | |

| 회계년도 | 구 분 | 제 목 | 지 적 사 항 | | 지 도 시 정 내 용 | 비고 |
|---|---|---|---|---|---|---|
| 2020 | 시공업무 | 사다리 이동통로 안전<br>조치 미흡 | 사진 | | 임시 사다리 주변 철근보양<br>등 안전조치 및 정규<br>이동통로 신속 설치 | #27 |
| | | | 내용 | 사다리 이동통로 안전조치 미흡 | | |
