# 한국전력공사 상임감사위원 통보(우수사례)

제 목 : 지중송전선로 품질결함 사전발견 및 신속복구로 선제적 고장예방  
관 계 부 서 : 대전세종충남본부 전력관리처 설비보강부  
모 범 직 원 : 대전세종충남본부 전력관리처 설비보강부 대리 김윤환  
내 용

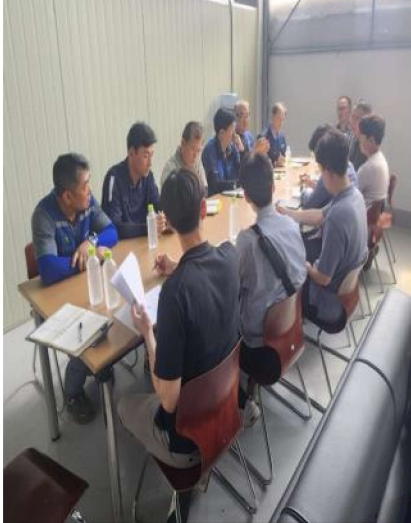
해체 검사를 통해 손상부위 및 고장발생 추정요인(전계 취약지점 이물질 혼입)을 발견하여 원인분석을 함과 동시에 비상복구자재 확보와 복구대책 회의를 진행하여 신속한 복구가 이뤄질 수 있도록 하였다.
