## 현지조치 요구서

제 목 : □□□ 고지대 탐방로 구간 시설물 정비 필요

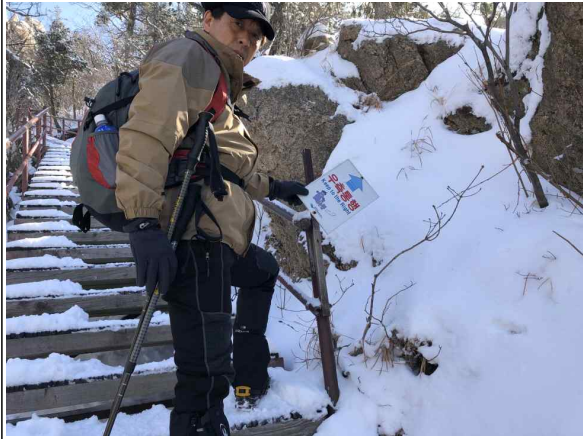
| 연번 | 위치 | 시설물 | 조치사항 |
|---|---|---|---|
| 1 | ○○○-○○○ 구간 | 우측통행 안내판 | 교체 |

1. 우측통행 유도 안내판

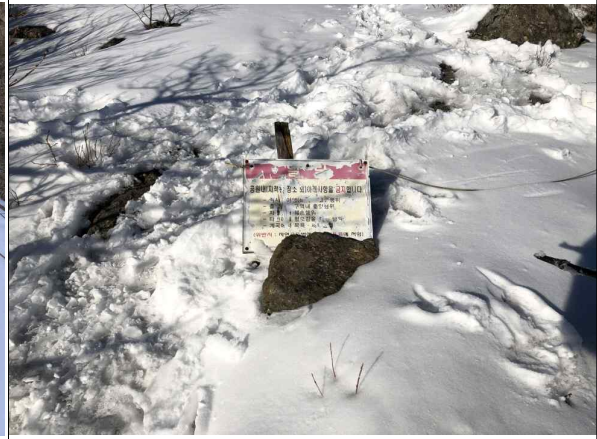
| 연번 | 위치 | 시설물 | 조치사항 |
|---|---|---|---|
| 2 | ○○○-○○○ 구간 | 금지행위 안내판 | 교체 |

2. 노후 금지안내판

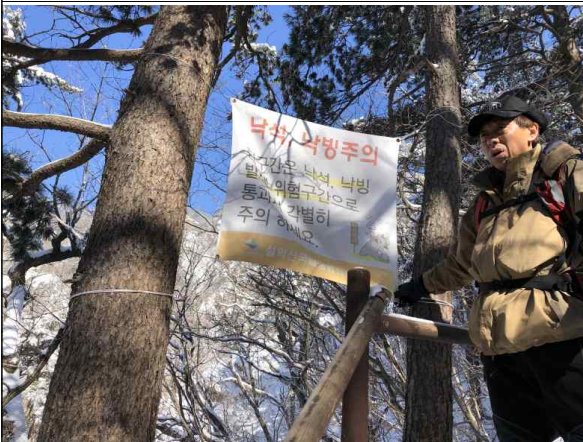
| 연번 | 위치 | 시설물 | 조치사항 |
|---|---|---|---|
| 3 | ○○○-○○○ 구간 | 낙석주의 안내판 | 교체 |

3. 노후 현수막

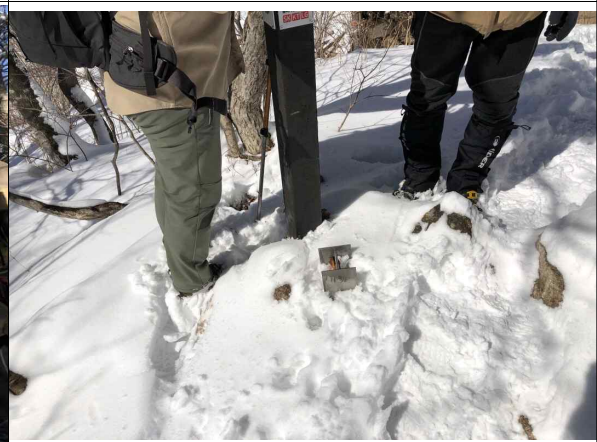
| 연번 | 위치 | 시설물 | 조치사항 |
|---|---|---|---|
| 4 | ○○○-○○○ 구간 | 다목적 위치표지판 | 철거 후 정비 |

4. 다목적 위치표시판

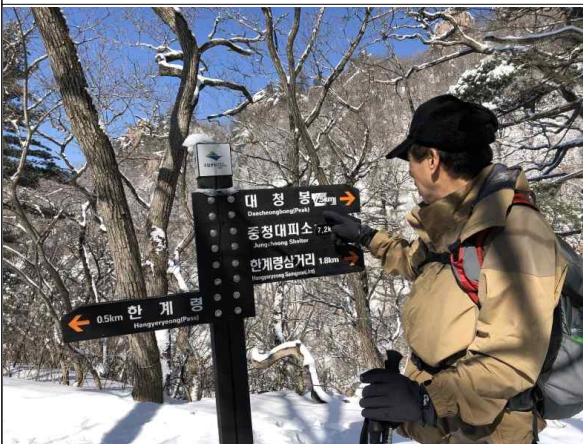
| 연번 | 위치 | 시설물 | 조치사항 |
|---|---|---|---|
| 5 | ○○○-○○○ 구간 | 이정표 | 도색 및 정비 |

5. 이정표 현황

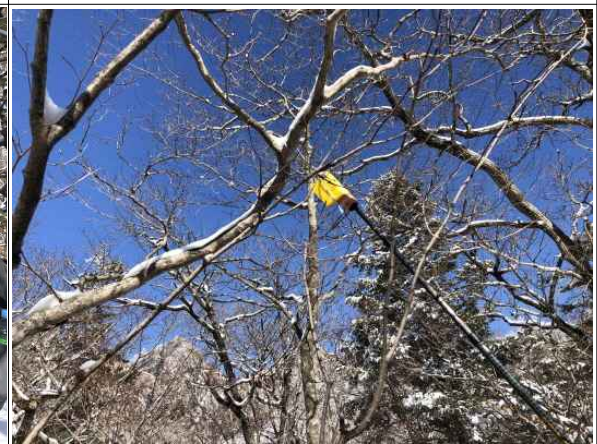
| 연번 | 위치 | 시설물 | 조치사항 |
|---|---|---|---|
| 6 | ○○○-○○○ 구간 | 유도봉 반사띠 | 반사띠 교체 |

6. 유도봉 반사띠 현황

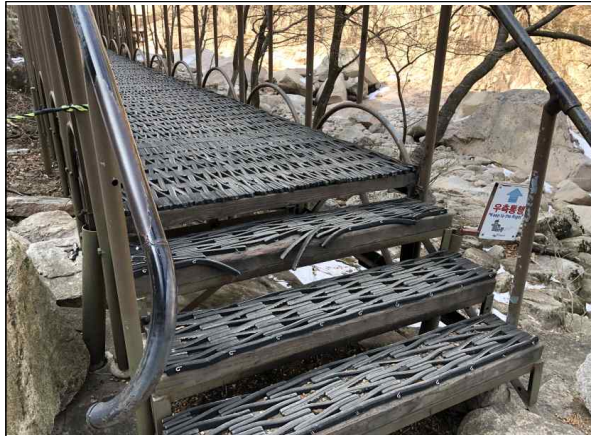
| 연번 | 위치 | 시설물 | 조치사항 |
|---|---|---|---|
| 7 | ○○○-○○○ 구간 | 타이어매트 | 시설물 정비 |

7. 훼손된 타이어매트(○○○~○○○구간)

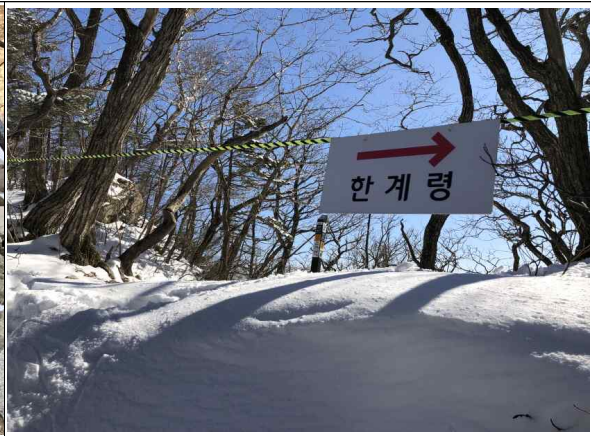
| 연번 | 위치 | 시설물 | 조치사항 |
|---|---|---|---|
| 8 | ○○○-○○○ 구간 | 이정표 | ○○○ 방향 추가 |

8. ○○○ 방향 이정표 추가

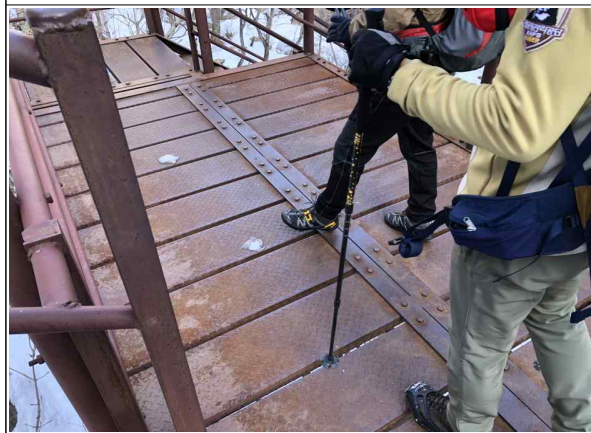
| 연번 | 위치 | 시설물 | 조치사항 |
|---|---|---|---|
| 9 | ○○대피소 상단 | 데크 | 도색 |

9. ○○대피소 상단 데크 현황

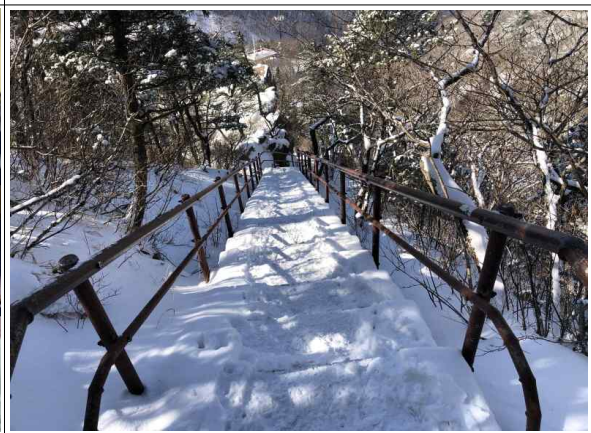
| 연번 | 위치 | 시설물 | 조치사항 |
|---|---|---|---|
| 10 | ○○○-○○○ 구간 | 난간 | 도색 |

10. ○○○~○○구간 난간 현황
