# 한국전력공사 상임감사위원

## 통보(우수사례)

제 목 : [8] GIS 부분방전 이상징후 조기 진단을 통한 절연물 결함 개선 및 고장 예방

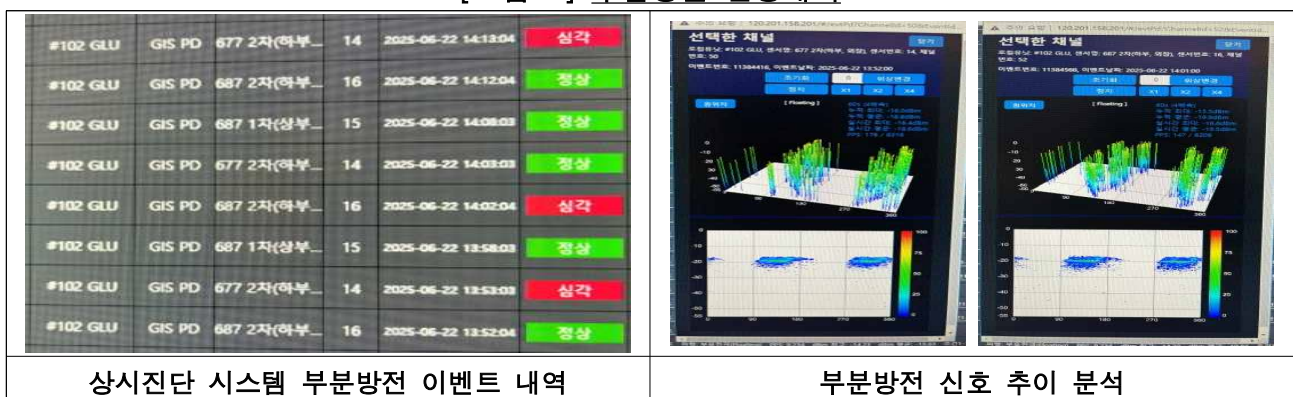
[그림 1] 부분방전 발생내역

'25. 6월, 당인리S/S 154kV GIS 설비에 적용 중인 상시 진단 시스템(SEDAS)을 통해 미세한 부분방전 신호를 확인하였으며, 즉각적인 추적 관찰 대상 설비로 관리하였다. 이후 신호 데이터를 지속적으로 분석한 결과, '25. 8월 일부 개소에서 부분방전 발생 이벤트가 증가하는 추이를 확인하였다.

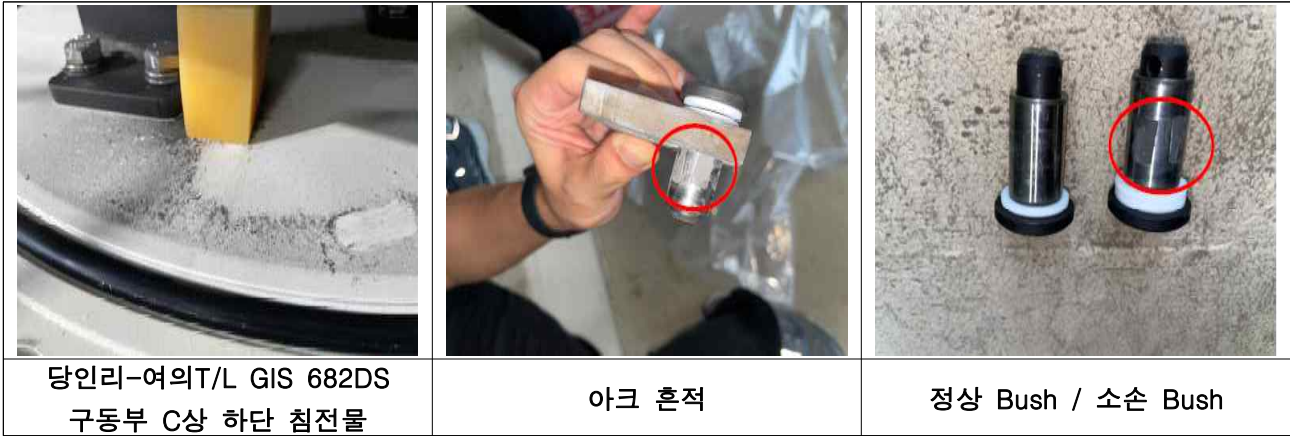
[그림 3] 내부 점검사진

정밀진단 결과, 154kV GIS 당인리-여의T/L 682DS 구동부 인근에서 반복적인 부분방전 신호를 확인하였으며, 제작사 입회 하에 내부 점검을 실시한 결과 Bush와 Plate간 전위차로 인한 아크 흔적 및 절연코팅 손상을 확인하였다.
