# 모범사례 평가자료

| 제목 | 승강장안전문 안전사고 예방 대책 추진 | | | 일련<br>번호 | 2 |

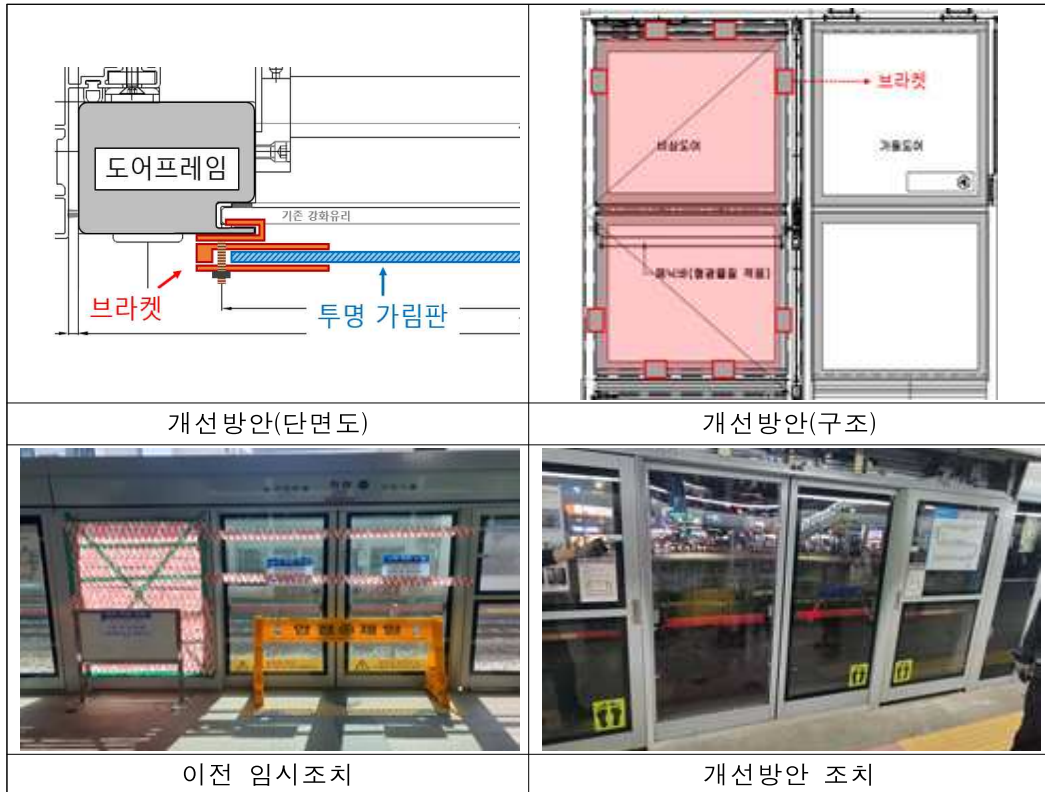
### - 도어 유리파손 임시조치 개선방안

| 모범<br>사례<br>(요약) | <p>○ 개요</p> <ul style="list-style-type: none"> <li>- 승강장안전문 도어 유리파손 임시조치 개선방안, 경보시스템 설치를 통한 승객 간힘사고 및 안전사고 예방 추진</li> </ul> <p>○ 현황 및 문제점</p> <ul style="list-style-type: none"> <li>- 승강장안전문 도어 유리파손 시 파손 부위를 임시 마감조치(테이프 등)하고 있어 추가 안전사고 발생 우려 및 승객 취급 불가</li> <li>- 민자 관리 구간에서 승객 간힘 및 승강장안전문 미열림 발생</li> </ul> <p>* 민자 관리 승강장안전문(xx개역)은 계약관계로 시설물 개선 및 개량 철도공사 시행이 어려움</p> <p>○ 개선내용</p> <ul style="list-style-type: none"> <li>- 승강장안전문 도어 유리가 파손될 경우, 브라켓 및 투명가림판을 활용하여 파손개소 응급조치 시행</li> </ul> <p>* 도어 프레임에 브라켓을 설치하여 투명가림판을 고정</p> <div> <p>(이전) 도어 교체 시까지 해당 개소에서 승객 취급 불가(야간작업 필요)</p> <p>(개선) 임시조치하여 승강장안전문 정상 운용, 야간 보수작업으로 완전복구 시행</p> </div> <ul style="list-style-type: none"> <li>- 민자 관리 승강장안전문이 설치된 승강장 양 끝단에 센서를 설치하여 승객이 간히거나, 전동차문은 열렸으나 승강장안전문 미열림 시 경보음, 경보등으로 기관사(차장)에게 알려주는 경보시스템 설치 추진</li> </ul> <p>* 승강장안전문 시스템과 별도로 구성</p> <p>* ●●역 시범설치('xx.x.xx.~), 민자 ○●역 x트랙 설치 중('xx.x.xx.~xx.xx.)</p> <div> <p>(이전) 시스템 장애 발생에 따른 승객 간힘 시 수동취급 및 상태확인 소홀 발생 우려</p> <p>(개선) 승무원에게 경보음, 경보등으로 경보 알림</p> </div> <p>○ 효과</p> <ul style="list-style-type: none"> <li>- 승강장안전문 도어 파손시에도 임시조치방안을 통해 가동문을 정상 운용하여 승객 승·하차 불편(민원) 해소 및 추가 안전사고 예방</li> <li>- 민자 관리 구간에서 승객 간힘사고 방지를 통한 중대시민재해 예방</li> </ul> |

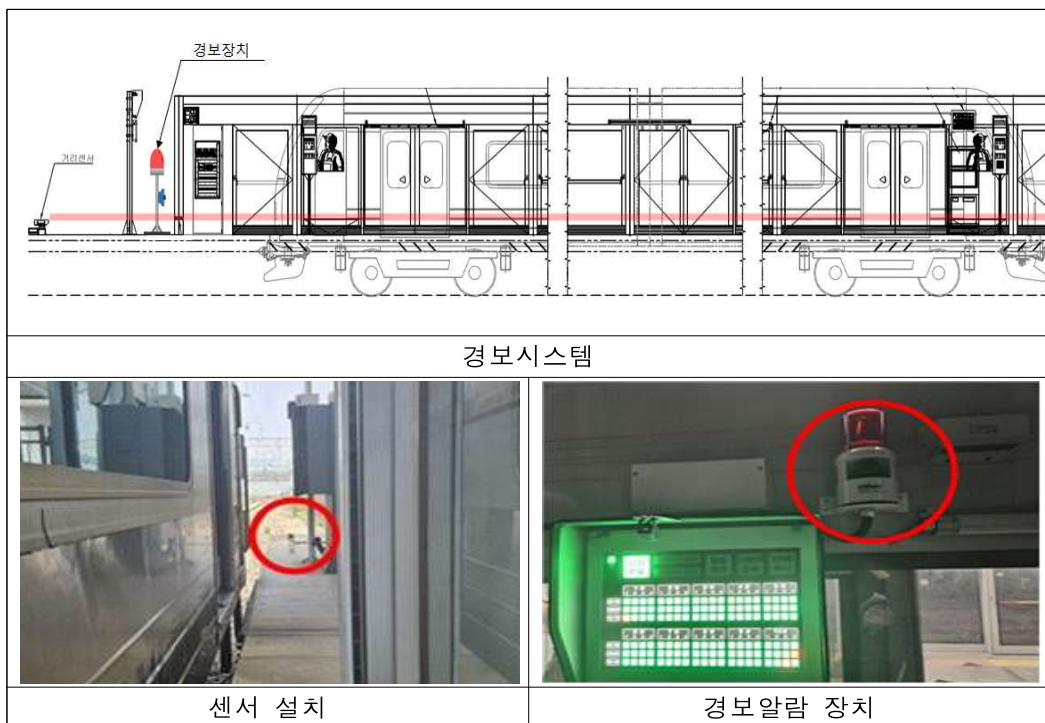
### - 경보시스템 설치 추진
