## 수직구 가시설 안전성확인 및 시공계획 승인에 대한 지도·감독 소홀

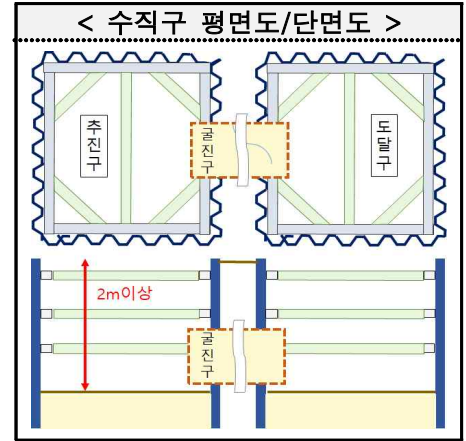
- ① (시공상세도 제출 목록 누락) 토목공사 특기시방서에 압입공사 등에 대한 시공상세도 제출을 요구하고 있지 않음
- ② (건설사업자 가시설 시공 전 절차준수 부적정) 수직구 가시설에 대해 시공상세도, 구조 안전성 검토를 하지 않고 시공함
- ③ (건설사업관리기술인 가시설 안전성확인 소홀) 시공상세도가 제출되지 않고 기술지원기술인 전문적 검토와 구조적 안전성 확인이 되지 않음에도 시공계획을 승인함

- ▶ 공사설계서인 공사시방서에 시공상세도 제출 대상을 명시토록 **개선**
- ▶ 건설사업자 시공평가 및 부실별점 측정 시 기준 미준수에 대한 감점 부과 **통보**

- ▶ 건설사업관리용역 평가 및 부실측정 시 관련 기준 미준수에 대한 감점 부과 **통보**
- ▶ 가시설 안전성 확인 등 건설사업관리 지도·감독에 소홀한 담당부서에 **주의** 조치
