## 주의 요구

1. 제 목: 국유재산 실태조사서 작성 부적정
2. 소관부점: 대전충남지역본부
3. 내 용:

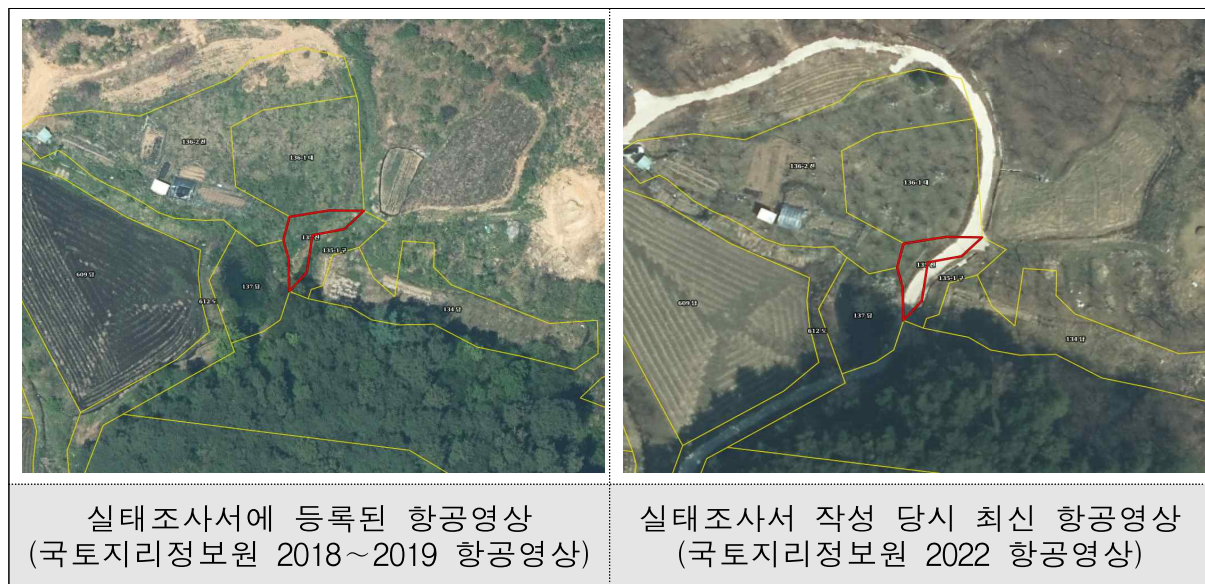
[그림 1] XX리 ○○○번지 항공영상 사진 비교

‘충청남도 ◇◇군 ■■■면 XX리 ○○○’ (전, 132㎡) 소재 국유재산의 경우 2023. 12. 8. 실태조사 방법을 항공영상으로 실태조사서를 작성하면서 [그림 1]과 같이 2023년 9~10월경 GIS에 업데이트된 최신 항공영상(국토지리정보원 2022)을 사용했어야 하나

2022. 5. 16. 실태조사서에 첨부된 과거 항공사진(국토지리정보원 2018~2019)을 그대로 복사하여 사용하면서 국유지상 도로가 포장된 사실이 실태조사서에 반영되지 않았고

대전충남지역본부 본부장은 국유재산 실태조사서 작성 시 GIS에 등록된 최근 항공영상에 대한 확인 없이 과거 실태조사서 항공사진을 복사하여 사용하지 않도록 실태조사서 작성 업무를 철저히 하고, 앞으로 같은 사례가 발생하지 않도록 직원 직무교육을 실시하시기 바랍니다.  
(주의)

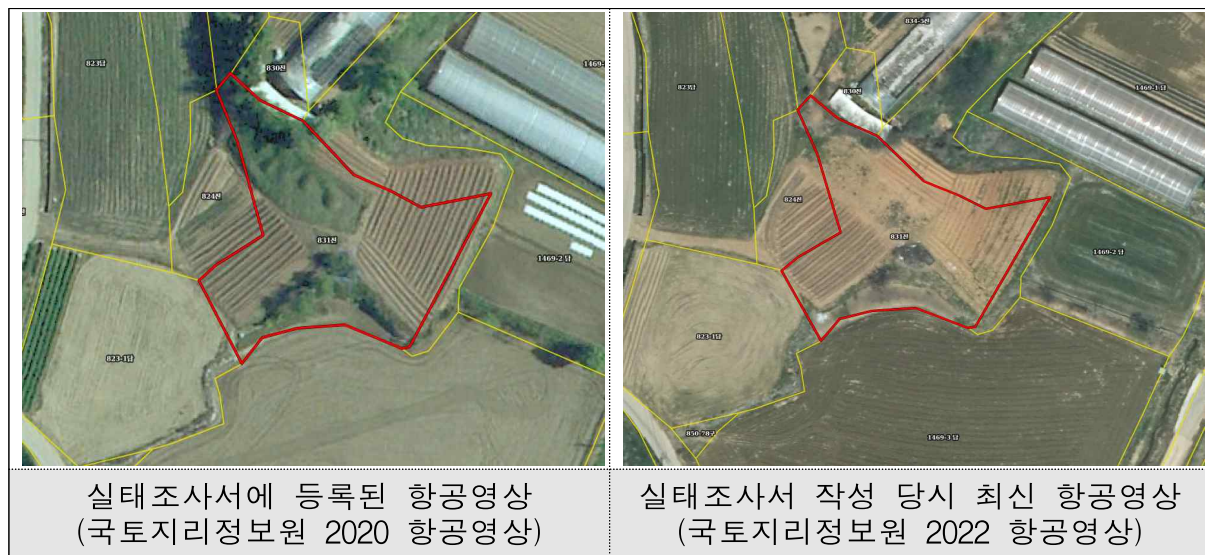
[그림 2] □□리 ㉠㉠㉠번지 항공영상 사진 비교

‘충청남도 ○○시 △△면 □□리 ㉠㉠㉠’ (전, 1,314㎡) 소재 국유재산의 경우 2023. 12. 6. 실태조사 방법을 항공영상으로 실태조사서를 작성하면서 [그림 2]와 같이 2023년 9~10월경 GIS에 업데이트된 최신 항공영상(국토지리정보원 2022)을 사용했어야 하나

2022. 6. 22. 실태조사서에 첨부된 과거 항공사진(국토지리정보원 2020)을 그대로 복사하여 사용하면서 국유지에 존재하던 분묘가 이장된 사실이 실태조사서에 반영되지 않는 등
