# 한국도로교통공단 감사

| 제 목 | 청사 LED전광판 위험요인 제거 등 시설 개선 필요 |
| 소 관 부 서 | 대전·세종·충남지부 안전지원부 |

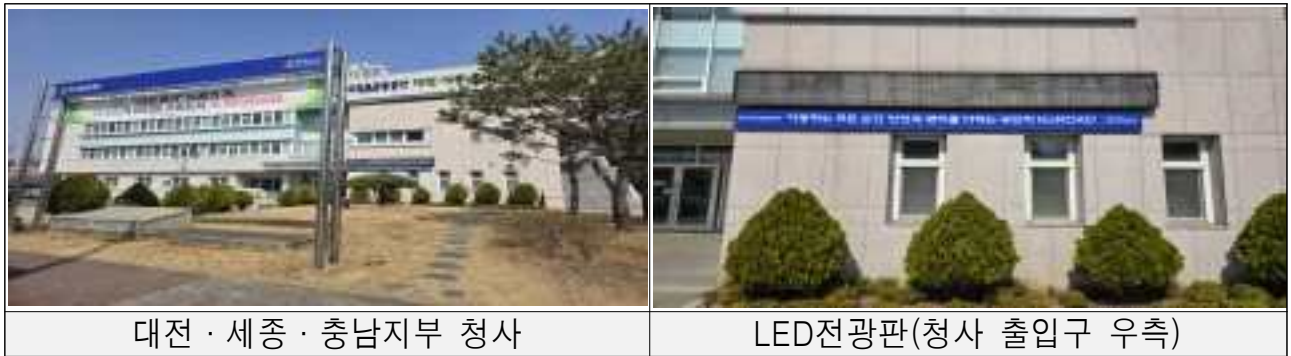
청사 시설 점검 결과, LED전광판의 경우 화면 현출이 제대로 되지 않았으며 부품 단종 등으로 수리가 어려운 것으로 파악됐다.

전광판 표면이 부식되어 미관을 해치고 있을 뿐만 아니라 본체 일부가 탈락되어 출입자 안전 상 위험요인이 될 수 있으므로 조치가 필요하다.

[사진 1] 청사 전경 및 LED전광판

**조치할 사항**      안전지원부장은 출입자 안전 확보 및 쾌적한 청사 환경을 위해 LED전광판 시설을 개선해 주시고(개선), 안전경영처장은 시설 개선 과정의 위험성평가 확인 등 제반사항 지원에 협조해 주시기 바랍니다.(개선)
