## 현지조치 요구서

제 목 : △△△사무소 청사 배관용 공동구 추락방지 안내문 설치

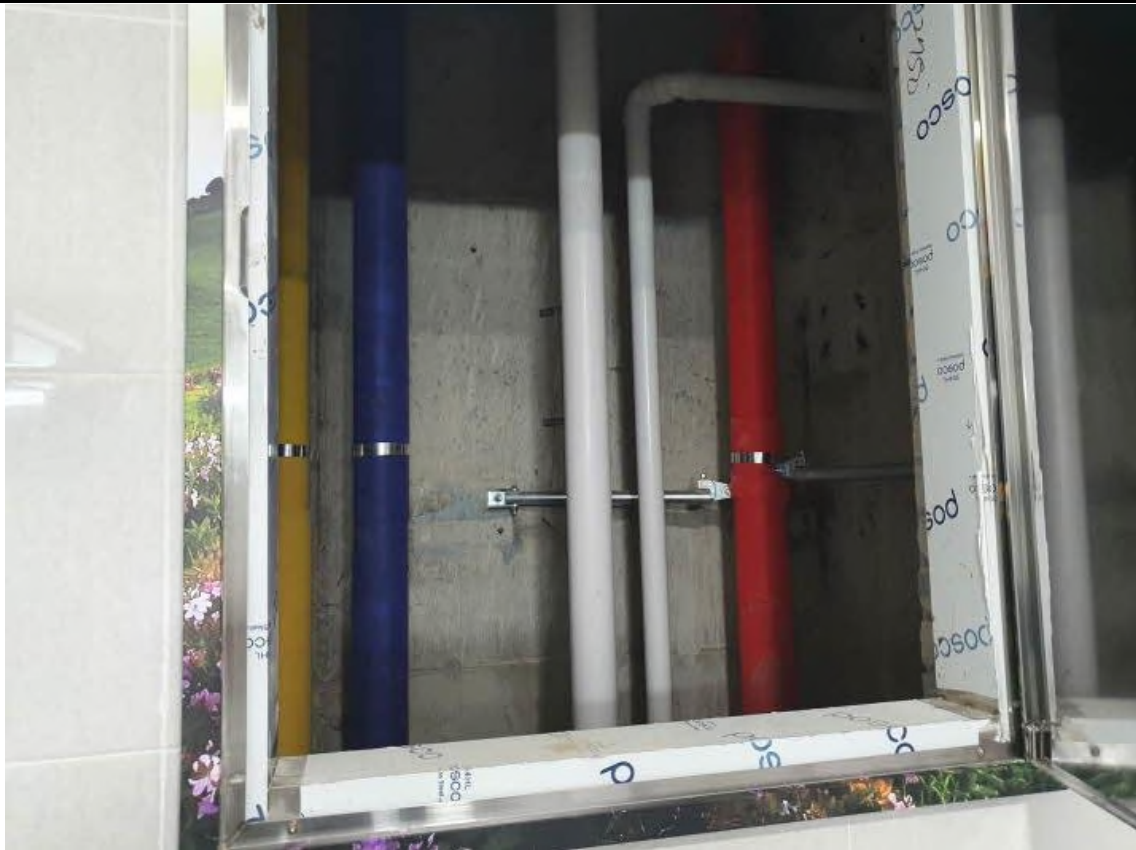
- 현황사진

- △△△국립공원사무소는 청사는 건물 중심부에 각종 배관설치를 위해 공동구가 설치 되어 있음
- 3층 공동구에서 작업을 할 경우 개구부에 의한 추락 위험이 상존 하는 바 이에 대한 방호 조치의 일환으로 추락 위험 경고문 부착 필요

- 현지조치 (단기조치 : 1개월이내) 【△△△국립공원사무소】
  - 작업 중 추락 위험 경고문 부착
