## 감사결과처분요구

제 목 야영장~해변 진입로 안전시설 개선 필요

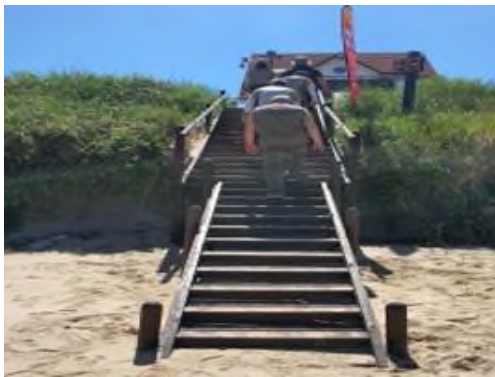
(△△) △△△

- △△△△국립공원 △△△해수욕장 진입로에 설치된 계단시설을 점검한 결과 계단 하부구간의 노폭이 협소하게 설치되어있고, 별도 조명시설이 없는 환경에서 난간 등 이동안전시설이 구비되어 있지 않아, 넘어짐 사고발생 우려가 있는 것으로 확인 되었고
- △△△△△ △△해수욕장 경우에도, 야영장 내 조명시설이 구비되어 있지 않았고, 야영장 내부 이동계단의 난간이 미설치 되었으며, 해변으로 진입하는 계단에도 안전시설이 미설치 되어 안전사고의 우려가 있는 것으로 확인 되었음

- 야영장에서 해변으로 진입하기 위한 조명시설의 보강과, 난간 등 안전시설물을 설치 등 시설 개선
