## 현지조치 요구서

제 목 : 영지 안내 기둥 정비 필요

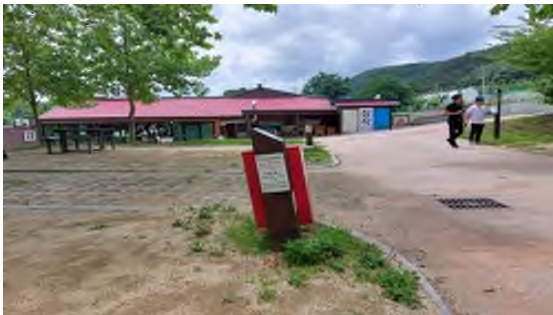
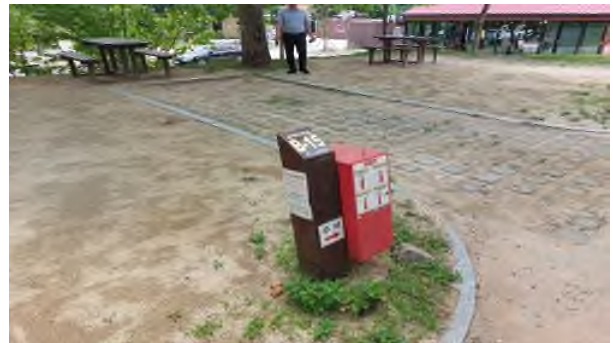
- △△△△△△△△△△는 탐방서비스 제공을 위해 △△야영장을 조성·운영하고 있으나, 야영장내 설치한 영지 안내 기둥의 경우 우천 등으로 인해 기울림 현상이 발생 되어 미관을 저해하고 있는 실정으로 정비가 필요함

- 현지조치 (단기조치 : 1개월 이내) 【△△△△△△△△△△】  
- 영지 안내 기둥 정비
