# 감사결과처분(요구)서

제 목 2022년 훼손탐방로 정비공사 난간 형식 변경 필요

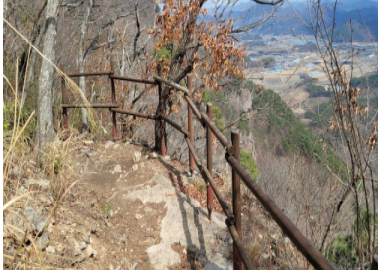
- △△△△△사무소로부터 제출받은 백학봉~약사암 2구간 철거공사 세부 내용에 따르면 종전의 목재난간이 부식 등 훼손으로 인해 기초부를 제외한 목재난간 구조체를 교체 시공 하는 것으로 확인되었다.
- 하지만 현장은 탐방로 폭이 1.2 ~ 1.5m로 좁고 탐방객 교행시 난간부를 반복적으로 충격하여 기존과 같이 훼손 될 우려가 있고, 난간 파손시 탐방객이 급경사 구간으로 추락 할 우려가 있는 것으로 판단됨에 따라 난간교체 재료를 철재로 변경하여 내구성을 확보할 필요가 있고 난간을 철재로 변경할 경우 공사비 2,701,029원을 절감할 수 있는 것으로 확인되었다.

－ 난간교체 재료를 철재로 변경하여 공사비 2,701,000원 감액
