## 현지조치 요구서

제 목 : △△분소 영선창고 액체비누 등 안전보건표지 부착 필요

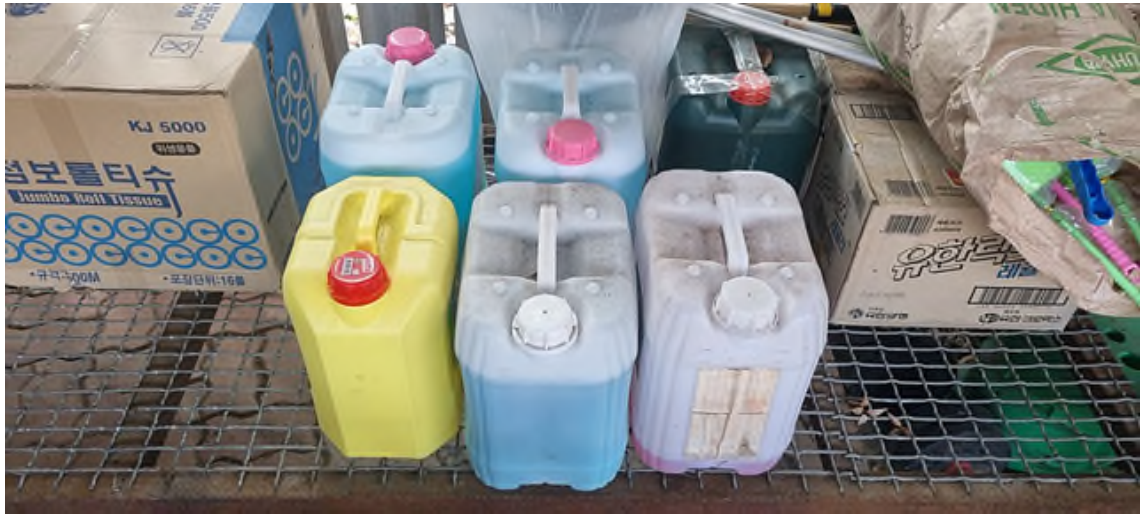
**(사진대지)**

- △△△국립공원사무소 △△분소 영선창고에 보관되어 있는 액체비누 등 유해물질에 대하여 안전보건표지 부착이 필요함

- 현지조치 (단기조치 : 1개월 이내) 【△△△국립공원사무소】
  - 액체비누 등 유해물질에 대한 안전보건표지 부착 필요
