## 현지조치 요구서

제 목 : 탐방로 출입통제시설 로프 정비 필요

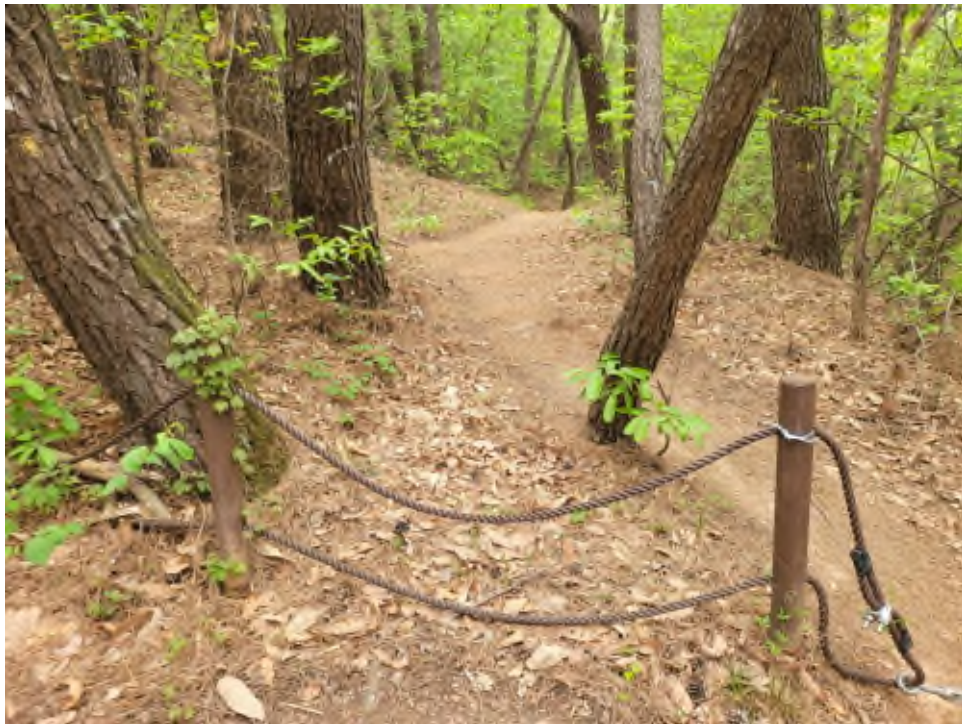
### (사진대지)

- △△국립공원사무소는 안전사고 예방을 위해 △△△ 탐방로 입구 일원에 출입통제 시설을 설치하여 운영하고 있으나, 해당 시설물의 로프가 변형되어 정비가 필요함.

- 현지조치 (단기조치 : 1개월 이내) 【△△국립공원사무소】
  - 탐방로 출입통제시설 로프 정비 필요
