## □ 현지조치 사항

### ④ 근로자 통행로 등 안전예방 조치 미흡

## ⑤ 작업장소 내 조도 확보 등 개선 필요(골프장관리부)

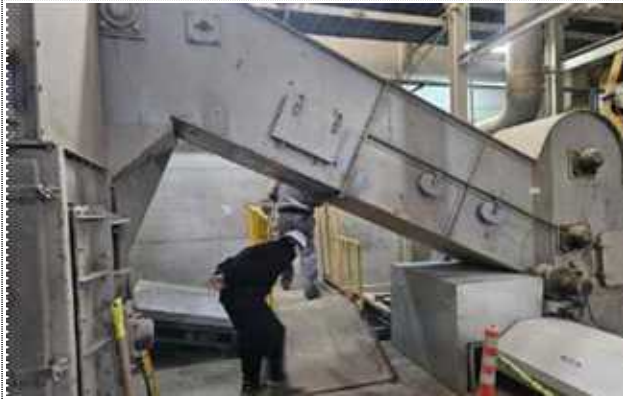
- (실 태) ○○○○○○ 통행로 상부 부딪힘 위험 및 트렌치 불량으로 근로자 통행에 지장을 주며, 드림파크CC 저수조 상부 추락 및 도로침하로 전도 위험이 있음
- (조치사항) 트렌치 보수 및 부딪힘 위험방지 조치, 저수조 상부 추락 방지 및 도로 보수 조치

통행로 상부 부딪힘 위험(슬러지1단계)

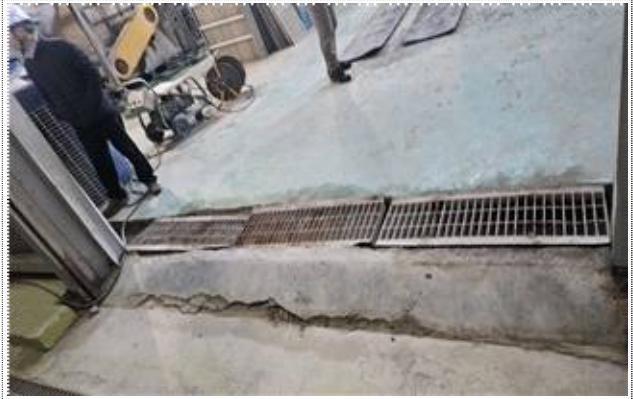
트렌치 불량으로 전도 위험(슬러지1단계)

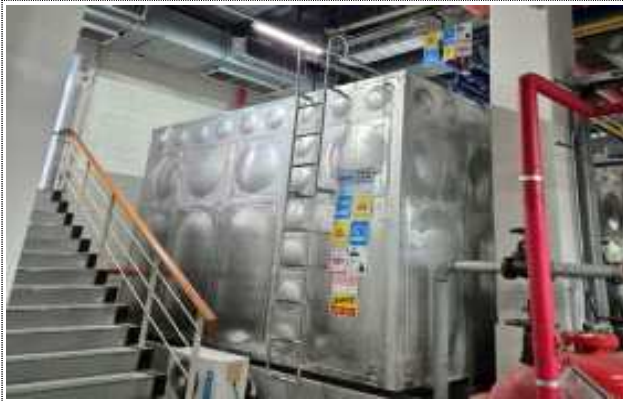
저수조 상부 추락 위험(드림파크CC)

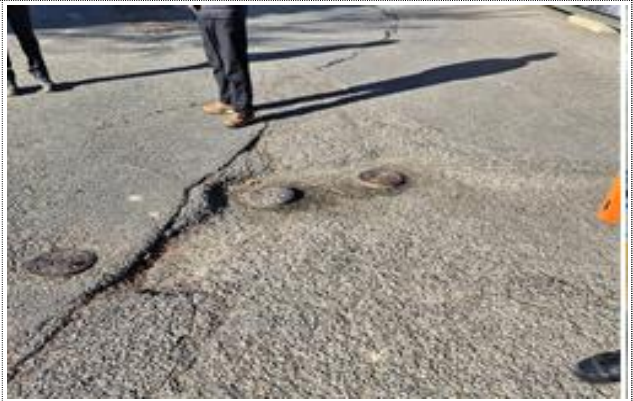
도로 침하로 골프카트 전도 위험(드림파크CC)

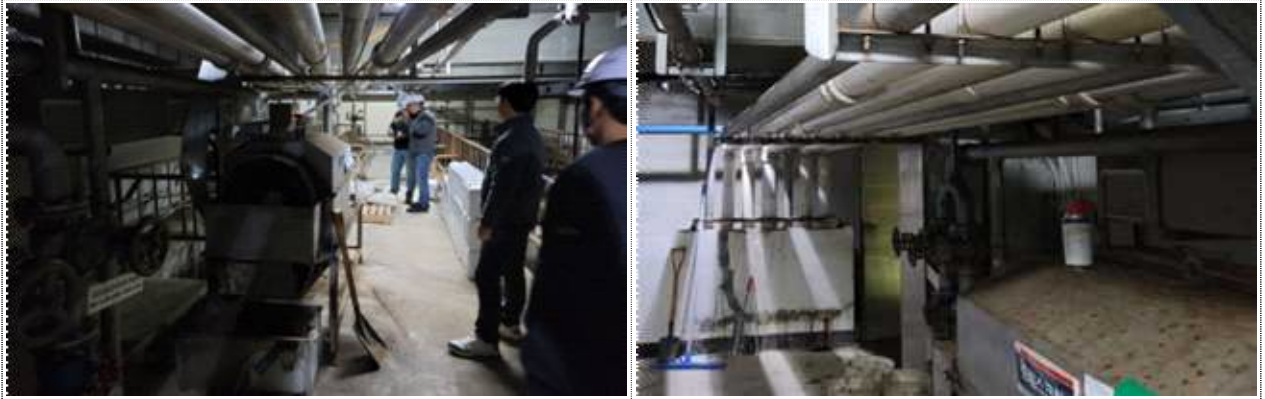
- (실 태) 드림파크CC 오수정화설비 내 일부 작업 장소의 조도가 부적정함
- (조치사항) 적정 수준의 조도 확보를 위한 조명설비 개선 등 조치

작업 장소 조도 부적정(드림파크CC)
