## 처 분 요 구 서

[제 목] 매립장 외곽수로 관리방안 보완 필요

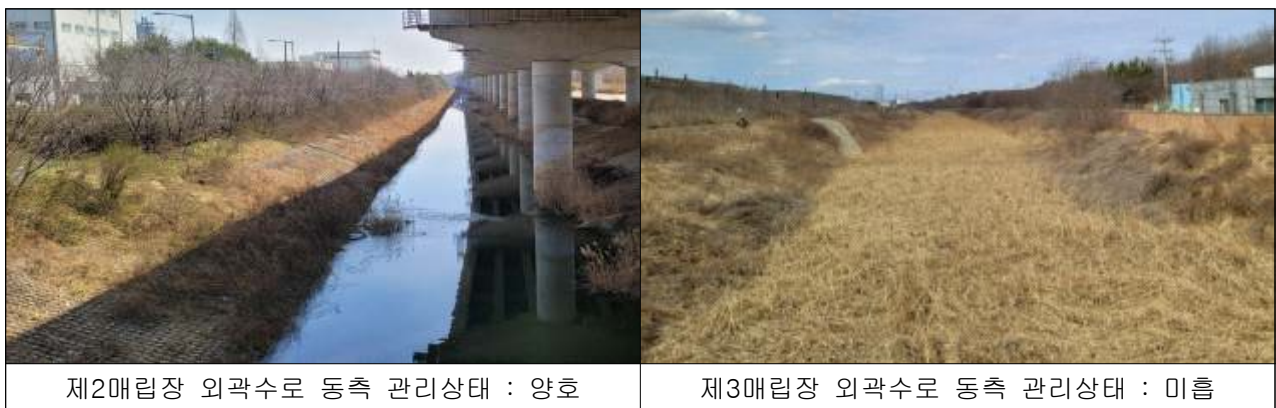
그런데 2025년 3월 5일 감사반(감사실 2명, 안전환경실 3명)에서 실시한 현장점검에서 제3매립장 외곽수로 남측과 동측 일부 구간의 토사 및 이물질(수풀 등) 퇴적, 일부 도수로(사면도수로-3)의 자동 문비 입구 토사 퇴적이 [그림1] 및 [그림2]와 같이 확인되었다.

이로 인해 외곽수로 통수단면 감소 및 문비의 기능 상실에 따른 우기철 집중 강우시 침수 가능성이 우려됨에 따라 배수상태 상시 점검과 필요시 외곽수로 준설 등이 검토·실시되어야 할 것으로 사료된다.

[그림1] 제2매립장 및 제3매립장 외곽수로 동측 비교 사진

[조치할 사항] ▼▼처장과 ☆☆처장은 제3매립장 외곽수로 동측 등에 대한  
부서별 관리범위를 합리적으로 협의·확정하시기 바라며, 해당 외곽수로의  
배수상태 상시 점검 및 우기철 등에 대비하여 통수기능 확보를 위한 치수  
관리 계획 등을 보완하시기 바랍니다. (통보)

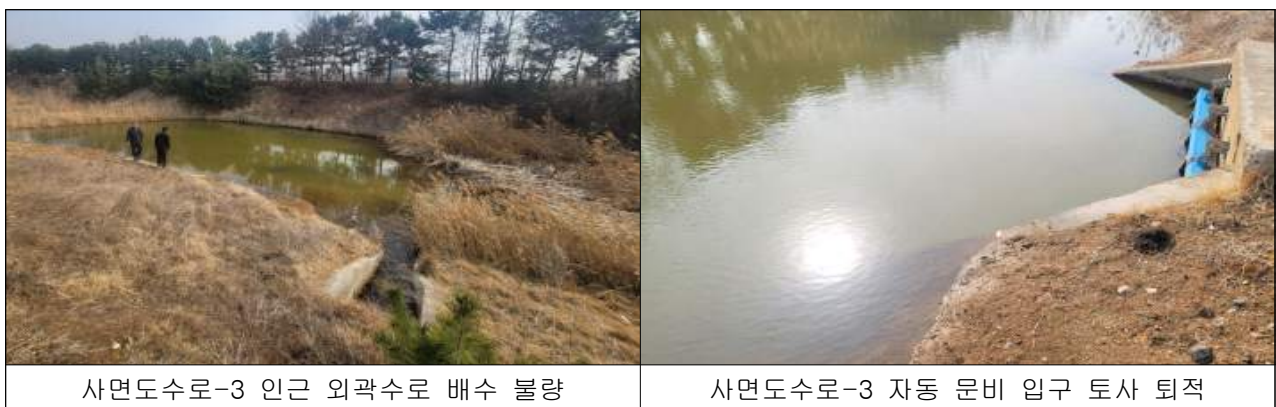
[그림2] 제3매립장 남측 현장점검 사진

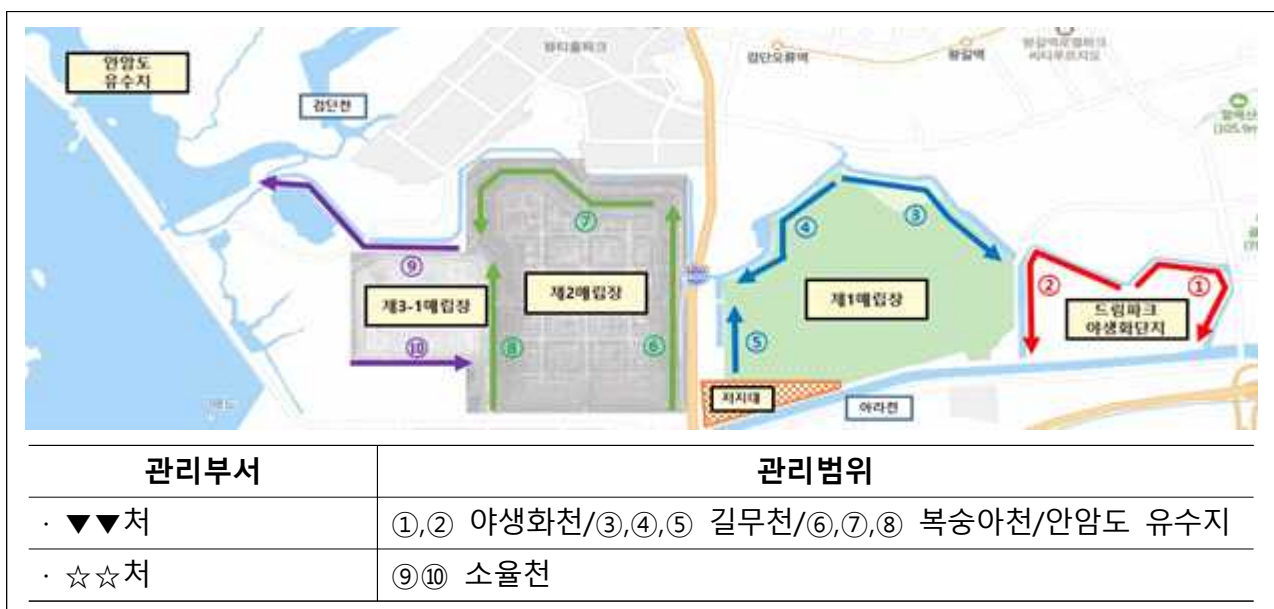
「2025년도 수도권매립지 치수관리 변경 계획(안)」에 따르면 제3매립장 상부에서 발생하는 우수는 [그림3]과 같이 외곽수로 남측 및 동측 등을 통해 안암도 유수지로 배수(⑩→⑧→⑨)되도록 계획하였으며, 이 중 외곽수로 남측(⑨, ⑩)은 ☆☆☆처에서, 동측(⑧) 외곽수로로는 ▼▼처에서 관리하는 것으로 정하고 있다.

[그림3] 수도권매립지 내 외곽수로 구역별 관리현황

그런데 「제2매립장 최종복토 전 매립관련시설 유지관리 지침서(2018.2월)」<sup>1)</sup> 및 「매립장 운영관리 기술 지침서(2021.3월)」<sup>2)</sup>에서는 위 「2025년도 수도권매립지 치수관리 변경 계획(안)」과는 상이하게 제3매립장 외곽수로 동측을 제3매립장 유지관리 구역(☆☆처)으로 정하고 있어 향후 외곽수로를 체계적이고 효율적으로 유지관리하기 위해서는 ▼▼처 및 ☆☆☆처가 협의하여 부서별 관리 범위를 합리적으로 확정할 필요가 있다.
