## (1) 추진배경

## (2) 추진실적

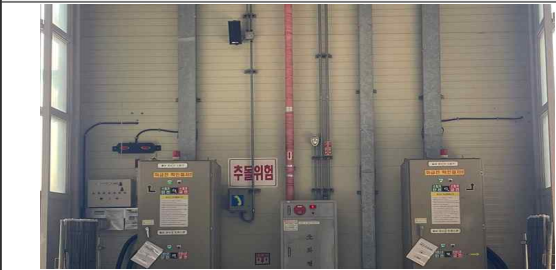
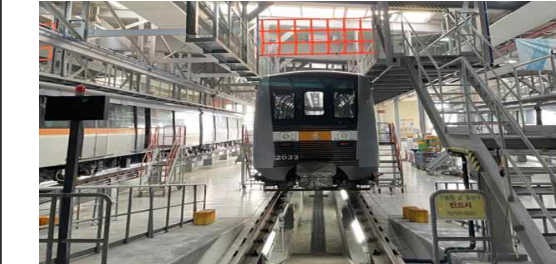
- 2022. 9. 30.(금) 신조전동차 제작사 하부장차 점검 중 단전사고 발생
  - 고압(DC 750V)이 급전된 상태에서 메인스위치박스 조절레버 조작
- 기술본부장 지시사항(2022. 10. 4.)
  - 검사선 급단전 상태 확인이 용이하도록 급단전 표시등 신속 설치
- 철도안전팀 사고조사 결과(2022. 10. 6.)
  - 전동차 하부 작업자 스팅커 급단전 인지시스템 개선 검토

| 급단전 표시등 설치 (前) | 급단전 표시등 설치 (後) |
