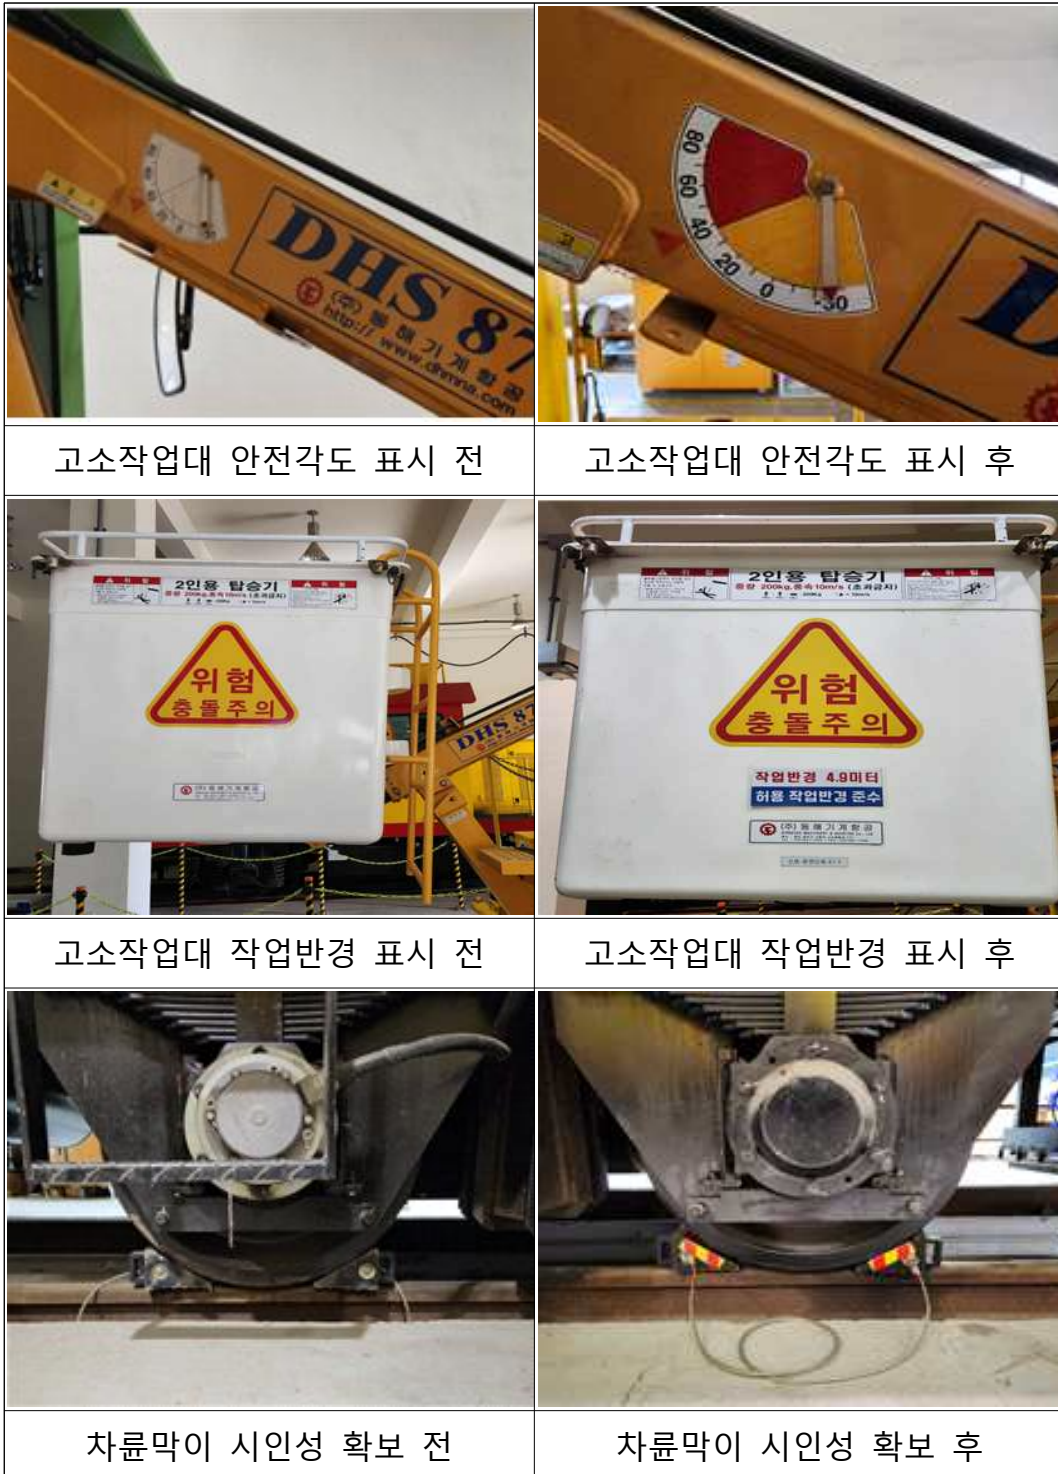
□ 관련사진

- 기존 문제점 분석
  - 고소작업대 안전각도 표시 부족으로 인해 장비의 가동 범위를 벗어난 운전 위험성 존재
  - 고소작업대 작업반경 미표시로 작업자가 작업 가능 범위를 직관적으로 인지하기 어려움
  - 어두운 환경에서 차륜막이 식별이 어려워 충돌 사고 위험성 존재
- 개선 조치 시행
  - 고소작업대 안전각도 표시로 가동범위 내 운용 시각화
  - 고소작업대 작업반경을 명확히 표시하여 작업자의 안전 확보
  - 차륜막이에 반사테이프를 부착하여 시인성 강화
