## 감사결과 처분요구서

【부 서 명】 전남대학교○○병원 ★★부

【제 목】 소방시설물 관리 소홀

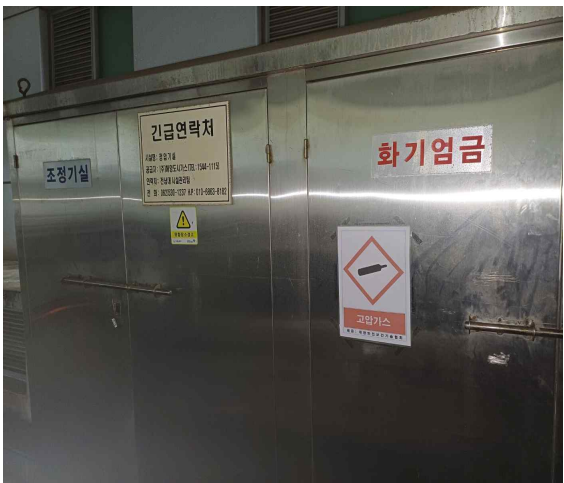
| 구분 | 고압가스 시설 소화기 시설 미비 | 소화기 사용기간 도과 |
|---|---|---|
| 장소 | ○○병원 뒤편 휴게공간 | ○○병원 뒤편 흡연부스 내 |

감사일 현재 ○○병원 관할 지역에 대한 소방시설 관리의 적정성 및 소방안전 체계의 실효성 확보 사항에 대한 점검을 실시한 결과, 「소방시설 설치 및 관리에 관한 법률」 제22조(소방시설 등의 자체점검)에 의거 매년 외주용역을 통하여 점검에도 불구하고 소화기 사용기간이 도과되거나 고압가스 시설에 소화기 등 소방시설 배치가 미흡하게 운영되어 있는 상황을 [그림2]와 같이 확인하였다.

| 구분 | 고압가스 시설 소화기 시설 미비 | 소화기 사용기간 도과 |

「소방시설 설치 및 관리에 관한 법률」에 따른 소방시설 정기점검의 적정성을 검토하고, 점검 미흡 또는 부적정 사항을 확인하여 시정 및 재발 방지 대책을 도출하기 위하여 소방시설물을 확인하였다. 그 결과 ○○병원 내 주요 위치에 비치된 소화기 중 일부가 사용기간을 초과하거나, 파손·압력저하 상태이며, 관리기록 또한 미흡하게 작성되어 있었다. 또한 위험물 시설 주변에 소화기 등의 배치 또한 이루어지지 않음을 확인하였다.

전남대학교○○병원장은 추후 동일한 지적사항이 발생되지 않도록 소방시설물 관리지침 및 법률을 준수하여 소방시설물 관리 업무를 철저하게 수행하시기 바랍니다.(경고-전남대학교○○병원 ★★부)
