# 한국가스공사 상임감사

## 모범사례

제 목 수중보 긴급보수공사 적극 추진

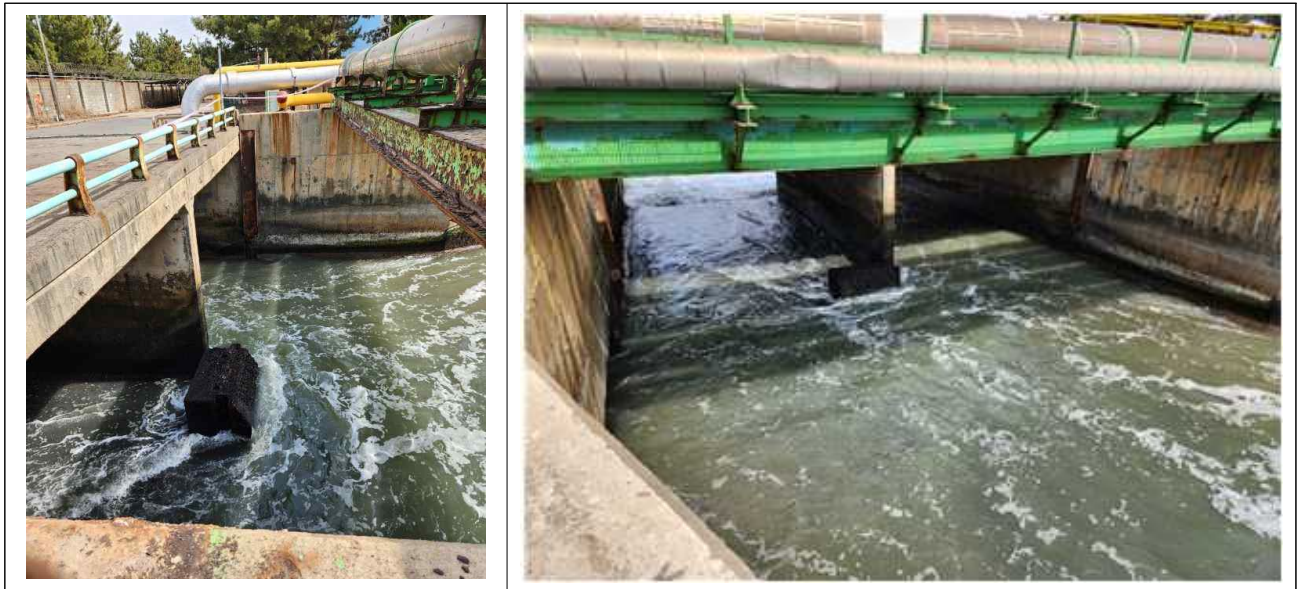
【표】 수중보 유실 및 해수 흐름 사진

2022. 8. 23. ○♠기지본부 □○♣♣부는 해수펌프(P-771 계열) 취수구에서 수위가 저하된 사실을 확인하였다. 이에 ○♠♠부는 2022. 9. 7. 정상수위를 유지하는 수중보가 유실된 사실을 확인하여 2022. 10. 14. 긴급복구 공사를 시도하였으나 해수취수구 내 빠른 유속과 많은 유량으로 인해 무산되었다<sup>2)</sup>.

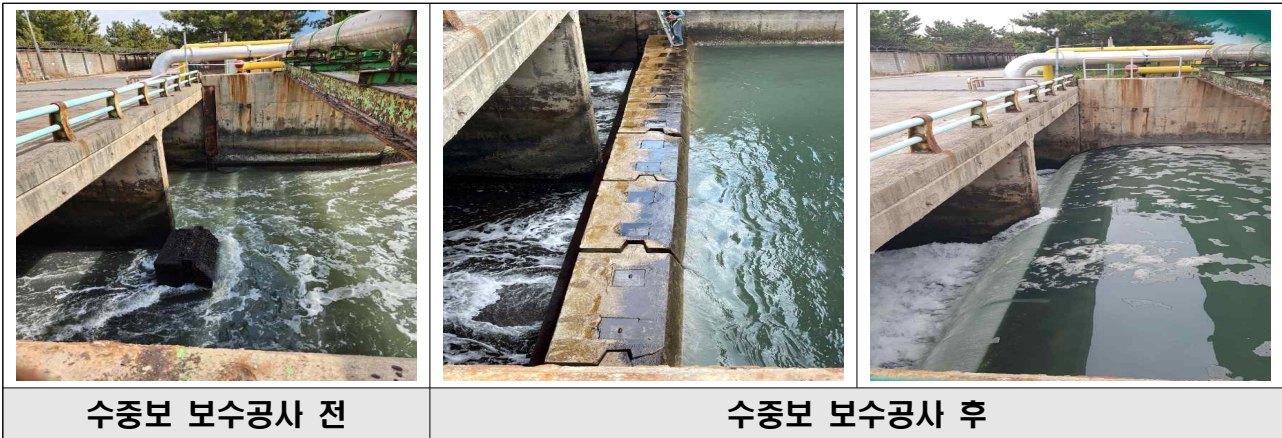
【표 2】 수중보 보수공사 전·후

●◆⊗⊗부는 수중보 보수공사의 설계와 시공을 담당하였으며, 설계성과물 중 작업을 위한 최대 수위조건을 □◎♣●●부와 ⊗♠♣♦부에 제공하여 □◎♣●●부가 공사 중 비상운영에 활용하고 ⊗♠♣♦부가 유관기관과의 협의자료로 활용하도록 하였다. 이후 TF 협조 하에 【표 2】와 같이 수중보 보수공사를 완료하였고 해수펌프로 유입되는 해수취수로의 수위를 상승시켜 정상적인 안전

○⊠★△부는 수중보 설치공사에 간섭이 되는 미사용 MP 공급배관을 사전에 철거하였고 우회수로 이용을 위한 노후 수문을 교체하는 등 ●◆⊗⊗부가 수중보를 설치하고 ⊙⊗■♣부가 우회수로를 운영할 수 있도록 제반 여건을 조성하였다.
