# 2022년도 ☆☆본부 종합감사결과 현지도치 통보서

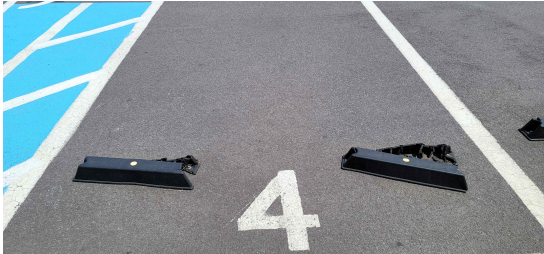
| 연번 | 내 용 | 비 고 |
|---|---|---|
| 3 | <p>□ 주차장 내 카스토퍼 관리에 관한 사항</p> <ul style="list-style-type: none"> <li>현재 렌터카 셔틀버스 주차장 내 일부 카스토퍼가 손상되어 있음.</li> </ul> <ul style="list-style-type: none"> <li>조치할 사항 : 차량 안전을 위해 손상된 카스토퍼에 대해 신속하게 보완조치하여 주시기 바랍니다.</li> </ul> | 안전 |

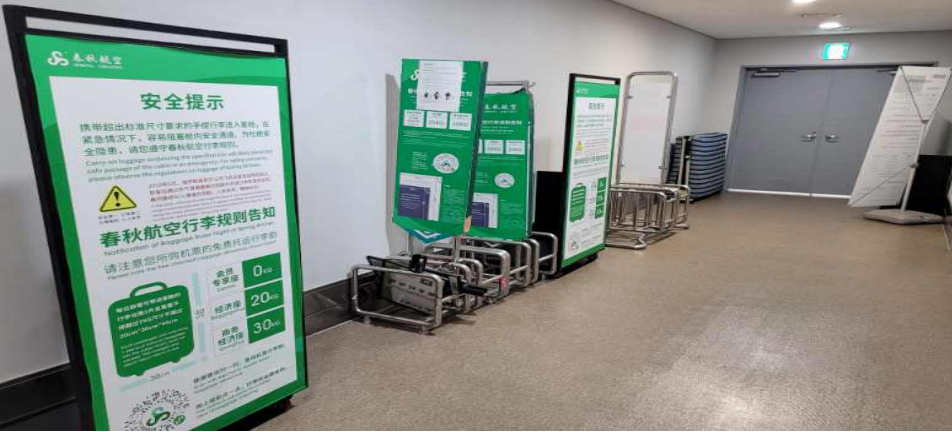
| 연번 | 내 용 | 비 고 |
|---|---|---|
| 4 | <p>□ 공용지역 물품 방치에 관한 사항</p> <ul style="list-style-type: none"> <li>○ 재산관리규정에 의거 임대차계약을 체결하지 않은 지역에 공사가 승인하지 않은 물품의 보관 및 방치는 금지되어 있음.</li> <li>○ 그런데 여객터미널 2층 업무시설 지역 내 복도에 특정 항공사의 안내판, 간이침대 등 물품이 방치되어 있음.</li> </ul> <ul style="list-style-type: none"> <li>○ 조치할 사항 : 해당 지역에 무단 방치된 물품을 철거조치 하시기 바랍니다.</li> </ul> | 임대 |

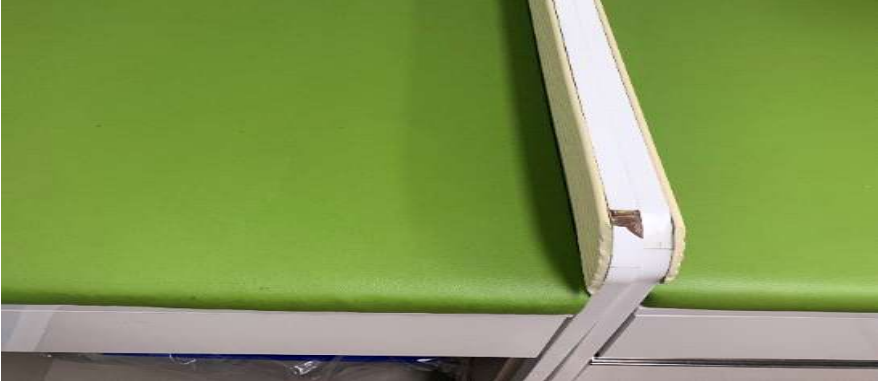
| 연번 | 내 용 | 비 고 |
|---|---|---|
| 5 | <p>□ 유아 휴게실 시설 관리에 관한 사항</p> <ul style="list-style-type: none"> <li>○ 유아 휴게실은 영유아, 임산부가 주로 이용하는 시설로 이용자가 안전하게 이용할 수 있도록 시설물 관리에 유념해야 함.</li> <li>○ 그런데 국내선 일반대합실 유아 휴게실 내 유아용 침대 일부에 파손 (코팅 까짐)이 발생하여 안전사고 우려가 있음.</li> </ul> <ul style="list-style-type: none"> <li>○ 조치할 사항 : 해당 파손부위에 대한 보수를 이행하시기 바랍니다.</li> </ul> | 시설 관리 |

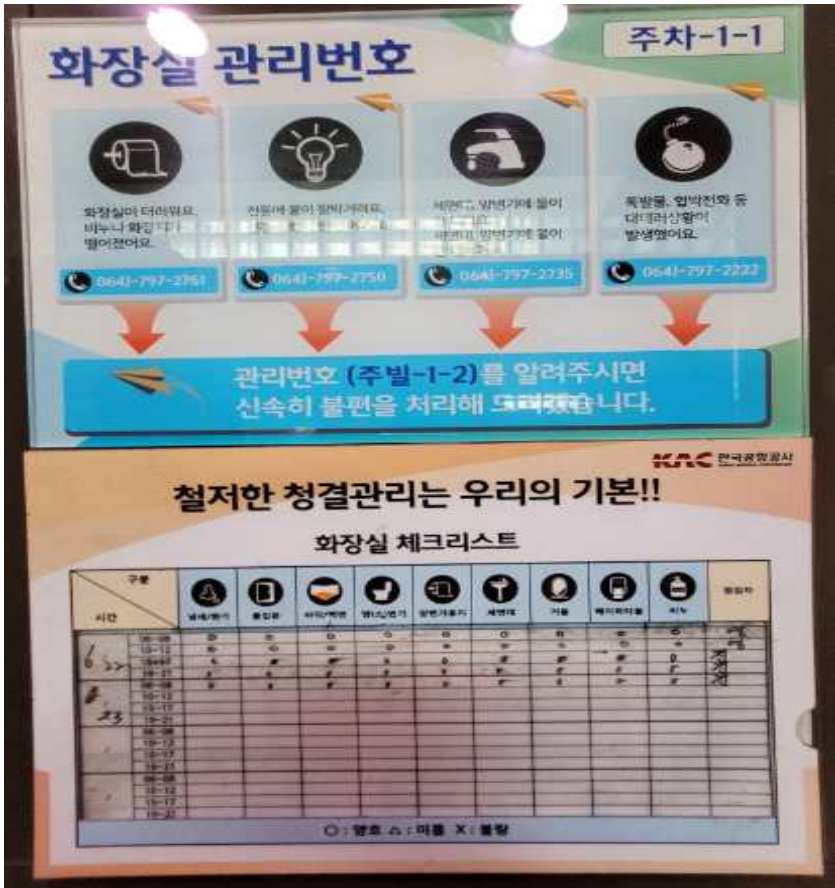
| 연번 | 내 용 | 비 고 |
|---|---|---|
| 6 | <p>□ 화장실 정기 점검에 관한 사항</p> <ul style="list-style-type: none"> <li>○ 자회사 미화분야에서는 쾌적한 화장실 관리를 위하여 화장실별 체크리스트를 비치, 일 4회 정기 점검을 시행하고 있음.</li> <li>○ 그런데 6월23일 14시30분 경 주차-1-1 화장실 현장점검 시 해당일 2회차 점검(10~12시)이 누락된 사실이 확인되었음.</li> </ul> <ul style="list-style-type: none"> <li>○ 조치할 사항 : 향후 동일 사례가 발생하지 않도록 자회사 대상 교육 실시 등을 이행하시기 바랍니다.</li> </ul> | 시설 관리 |

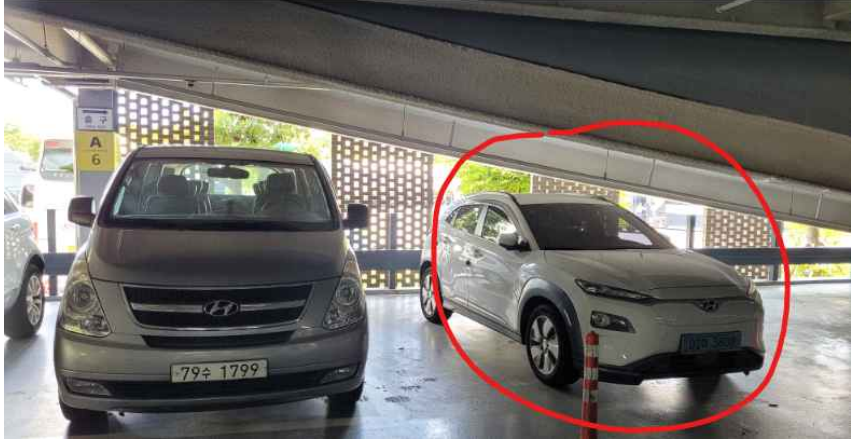
| 연번 | 내 용 | 비 고 |
|---|---|---|
| 7 | <p>□ 주차장 시설 관리에 관한 사항</p> <ul style="list-style-type: none"> <li>○ 주차장 운영 시 차량통행 방해, 시설물 훼손 우려가 되는 지역에 대한 주차를 사전에 방지하여야 함.</li> <li>○ 그런데 주차빌딩 내 계단 하부 지역에 대한 차량 진입 방지시설이 부족해 주차를 위한 차량진입 시 낮게 설치되어 있는 스프링클러 배관 파손 우려가 있음.</li> </ul> | 시설 관리 |

| 연번 | 내 용 | 비 고 |
|---|---|---|
| | <ul style="list-style-type: none"> <li>○ <b>조치할 사항</b> : 스프링클러 배관이 낮은 위치에 설치되어 있는 계단 하부지역에 차량 진입 및 주차를 방지할 수 있도록 시설을 보완하시기 바랍니다.</li> </ul> | |

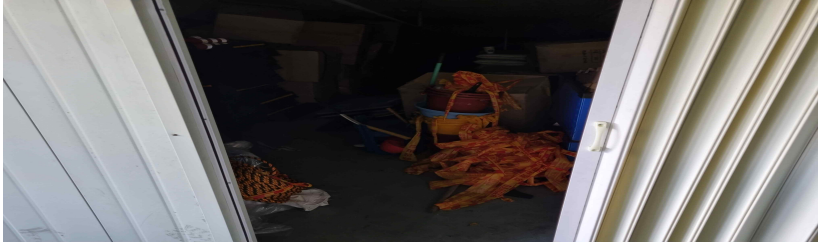
| 연번 | 내 용 | 비 고 |
|---|---|---|
| 10 | <p>□ <b>주차빌딩 자재보관소 시건장치에 관한 사항</b></p> <ul style="list-style-type: none"> <li>○ 주차빌딩 1층 주차장 유지보수 관련 자재를 보관 할 수 있는 별도 창고를 마련하였음.</li> <li>○ 그런데 자재보관 창고에 시건장치가 부재하여 여객 등 외부인의 출입이 가능하여 자재 분실 우려가 있음.</li> </ul> | 주차 |

| 연번 | 내 용 | 비 고 |
|---|---|---|
| | <ul style="list-style-type: none"> <li>○ <b>조치할 사항</b> : 자재분실을 방지하기 위해 시건장치를 설치하시기 바랍니다.</li> </ul> | |

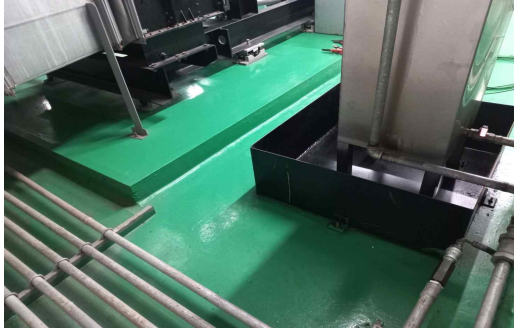
| 연번 | 내 용 | 비 고 |
|---|---|---|
| 14 | <p>□ 발전기 연료탱크 접지설비 미시공</p> <ul style="list-style-type: none"> <li>○ 산업안전보건기준에 관한 규칙 제325조에 따라 위험물 저장설비를 사용할 때에 정전기로 인한 화재 또는 폭발 등의 위험이 발생할 우려가 있는 경우 접지등 정전기 발생을 억제하거나 제거하기 위한 필요한 조치를 하여야 함.</li> <li>○ 그런데 전력통제실 발전기실 내 설치된 연료탱크에 접지가 누락되어 운영되고 있음.</li> </ul> <ul style="list-style-type: none"> <li>○ 조치할 사항 : 정전기로 인한 화재 또는 폭발 위험을 예방하기 위해 연료탱크에 제3종 접지를 적용하여 설치하사기 바랍니다.</li> </ul> | 시설 |

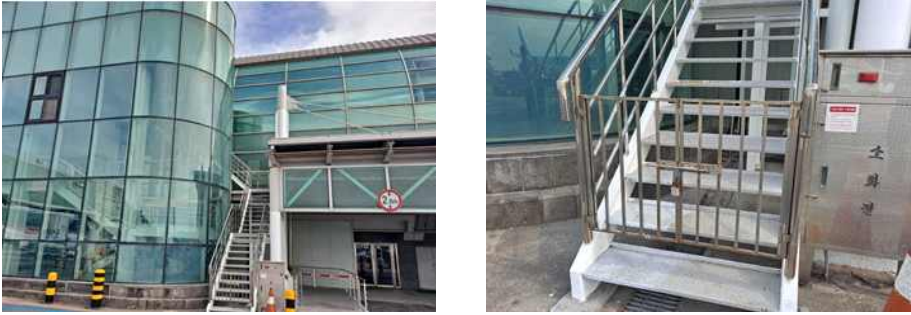
| 연번 | 내 용 | 비 고 |
|---|---|---|
| 16 | <p>□ 여객터미널의 계류장 비상탈출계단 시건장치에 관한 사항</p> <ul style="list-style-type: none"> <li>○ 여객터미널 내 비상상황 발생 시 계류장으로 탈출할 수 있도록 비상탈출계단이 설치되어 있으나 계단 하부(계류장측)가 시건장치로 잠겨 있어 비상탈출이 어렵거나 장애가 됨.</li> </ul> <ul style="list-style-type: none"> <li>○ 조치할 사항 : 비상상황 발생 시 계류장으로 탈출하는데 장애가 되지 않도록 시건장치를 개선하시기 바랍니다.</li> </ul> | 시설 |
