# 한 국 관 광 공 사 감 사

감 사 명 : ○○골프장 운영현황 특정감사

제 목 : 창고시설 및 지정폐기물 보관소 관리 미흡

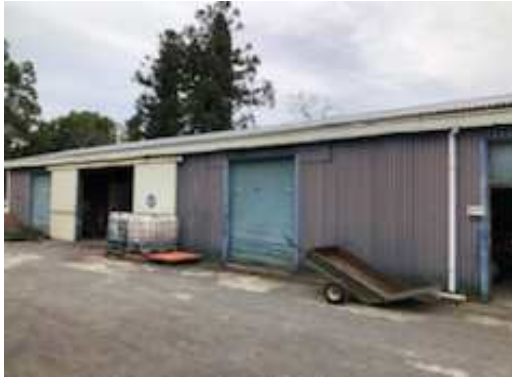
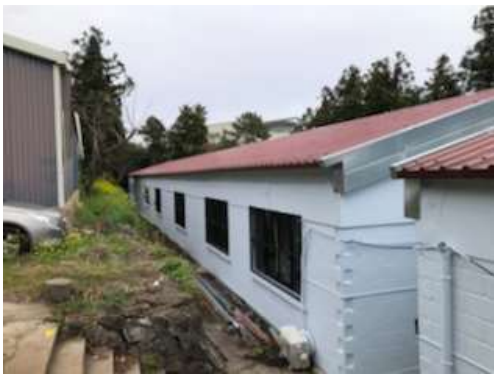
또한, 동 장비창고(관리부)는 [표]와 같이 시멘트 블록조 구조인 타 창고시설<sup>12)</sup>과는 달리, 경량철 골조·아연 강판의 소재로 건축되어 상대적으로 내구성이 떨어지고, 철골조의 부식이 상당히 진행된다면 붕괴의 위험이 크게

특히 동 장비창고(관리부)는 해안에 근접하여 위치해 있기 때문에 내륙에 비해 상대적으로 철골조 부식의 위험성이 높고, 기후 특성상 잦은 강풍의 위험에도 노출되어 있다.

한국관광공사 사장은 장비창고(관리부)에 대하여 안전진단을 실시하여 보강 또는 신축의 필요성 여부를 판별하여 필요시 이를 개선 조치하시고, 지정폐기물 보관소에 대하여는 방류턱·방류벽 등 폐유 유출 방지 시설 및 유증기 환기 시설 설치 등 개선 방안을 마련하시기 바랍니다.(통보)

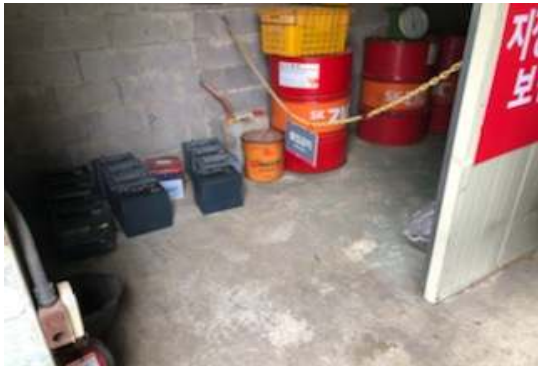
| 지정폐기물 보관소(내부) | 지정폐기물 보관소(외부) |

더군다나, 동 장비창고(관리부)의 일부는 지정폐기물 보관소로 활용되고 있는데, 「폐기물관리법」 제13조, 같은 법 시행규칙 제14조 및 관련 [별표 5]에 따라, 드럼 등 보관용기에 지정폐기물을 보관하는 경우에도 충분한 규모의 방류턱 또는 방류벽을 갖춘 시설에 보관하여 폐유 누수의 위험을 차단하는 조치를 하였어야 하나, [그림]과 같이 관련 시설 없이 이를 보관하고 있었으며, 창고 문 폐쇄 시, 유증기로 환기 시설도 부족한 것으로 보여 화재 위험에 대한 우려도 있다고 판단된다.

| 지정폐기물 보관소(내부) | 지정폐기물 보관소(외부) |
|---|---|
| 방류턱 등 유출방지 시설 없음 | 창고문 폐쇄 시 환기시설 부족 |
