# 한국농어촌공사 감사

## (시정) 요구

제 목 하상보호공 및 복토공종 설계변경 소홀

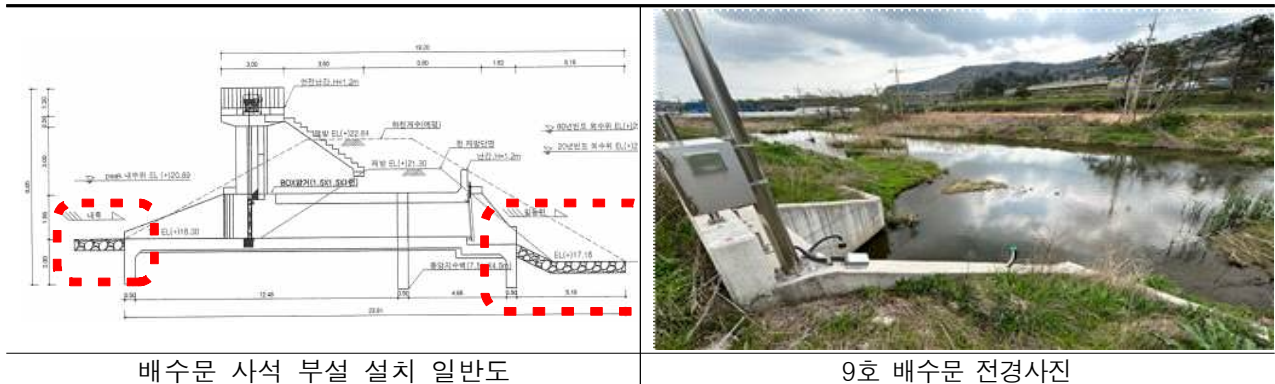
[그림 1] 배수문 하상보호공 설치 일반도 및 전경사진

■●지사에서는 ■■지구를 시행하면서 ① 배수문 0개소에 [그림 1]과 같이 상·하류부 바닥 세굴 방지 및 보호를 위해 사석쌓기 공종이 설계되어 있는데도, 현장 여건에 따라 시공이 불가능하다는 사유로 하류부 구간에 사석 쌓기(000m³)를 시공하지 않았고, ② 배수로 구간(7조 L=0,000m)에 양서류 등의 이동을 위한 등선로(생태이동로) 00개소 중 0호 배수로 등 0개 노선에 반영된 등선로 0개소를 시공하지 않았으나,

[표 3]과 같이 현장여건 등에 따라 시공하지 않은 하상보호공 및 등선로에 대한 공사금액 00,000천 원 상당액이 설계서에 반영되어 있는데도, 감사일 현재 까지 설계변경 및 계약금액 조정을 이행하지 않은 사실이 있다.

그 결과 불필요한 공사비가 과다 계상되어 해당 공사비 00,000천 원 상당액의 예산이 낭비될 우려가 있다.

① 사장(■●지사장, □□⊖⊖지사장)은 ■■지구와 △△지구 배수개선사업에서 설계도서와 다르게 현장여건 변동, 민원 등으로 시공하지 않은 공사물량(공종)에 대하여 「공사계약 일반조건」 제19조에 따라 설계변경 하시고, 같은 조건 제20조에 따라 해당 공사비 000,000천 원 상당액 (■■: 00,000, △△: 000,000)을 「감액」 조치하시기 바랍니다. (시정)
