## 1. 업무개요

□□지역본부 □□□□□□지사에서는 “●●지구 수리시설개보수사업(이하 ‘●●지구’라 한다)”을 [표 1]과 같이 추진하고 있으며, 사업의 주요 내용은 [표 2]와 같다.

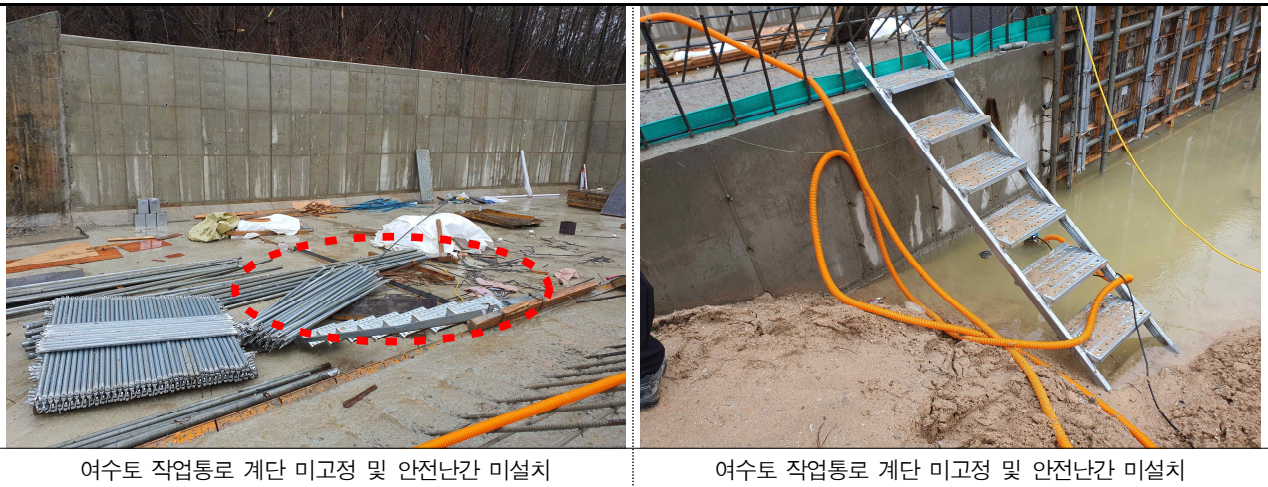
① 여수토 구조물(H=1.0m이상)의 콘크리트 타설을 위해 철근배근 및 거푸집 조립 공중 작업 중 <그림 1>과 같이 작업자 통로 계단을 설치하여 사용하면서 안전난간 등 안전시설을 설치하지 않았고

<그림 1> 작업자 통로 계단 안전난간 미설치

사장(※※※※처장)은 “●●지구 수리시설개보수사업” 건설현장 안전관리 부적정과 관련하여 公社 「공사감독업무지침」 제35조(안전관리)에 따른 건설공사 안전관리 업무를 소홀히 한 책임을 물어 ■■■■■지사 토목 \*급 ○○○에게 「주의」 처분하시기 바랍니다. (주의)
