| 일련 번호 : 강원지부 - ⑥ | | | | |
| 대상 부서 : 안전시설검사부 | | | | |

- ☐ 제 목 : 도로안전시설 곡선구간 미끄럼방지포장 설치 기준 준수 필요
- ☐ 내 용

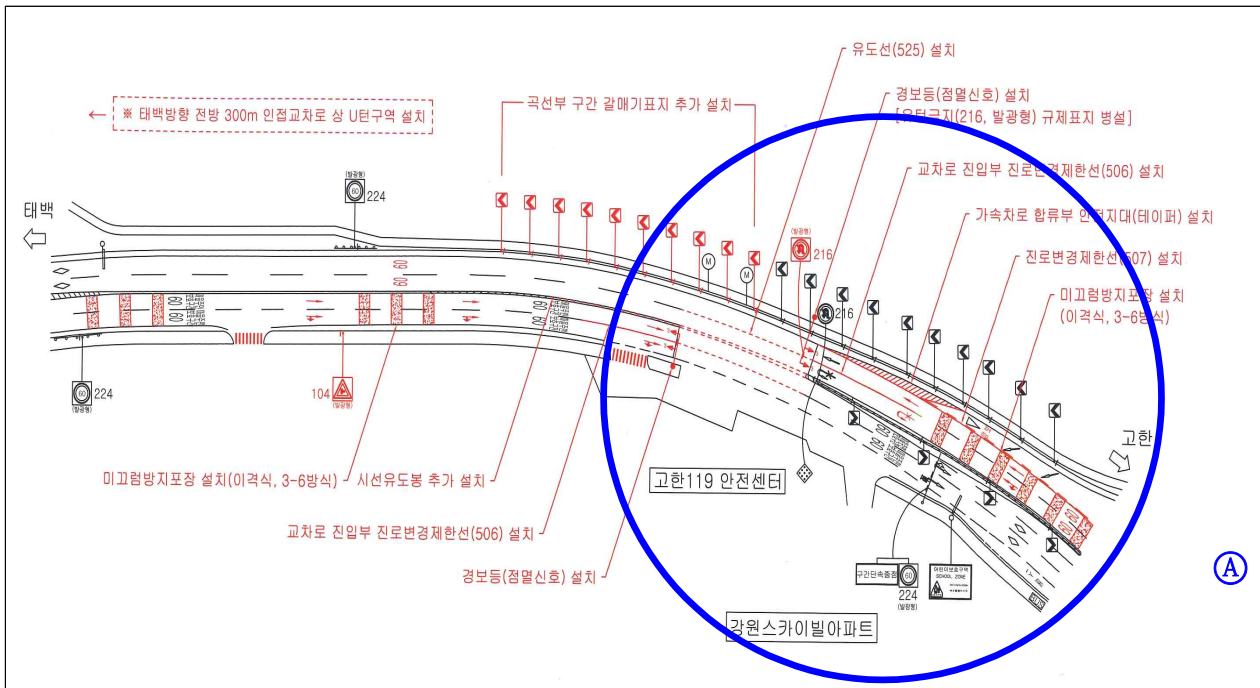
[그림 2] 미끄럼방지포장 설치 기준 미이행 사례

안전시설검사부는 「2023년도 교통사고 잦은 곳 기본개선계획」을 수립하면서 강원특별자치도 정선군 소재 “고한119 안전센터 앞” 지점은 곡선구간으로 전면처리해야 함에도 이격식(3-6 방식, ㉠)으로 설계하여 곡선부 미끄럼방지 포장 설치 기준을 이행하지 않았다.

안전시설검사부장은 관련 지침을 철저히 준수하고 향후 동일한 사례가 발생하지 않도록 업무에 만전을 기하시기 바랍니다. (통보)
