| 일련 번호 : 전북지부 - ⑩ | | | | |
| 대상 부서 : 안전시설부 | | | | |

☐ 제 목 : 교통사고 잦은 곳 개선사업 보고서 설계 미흡

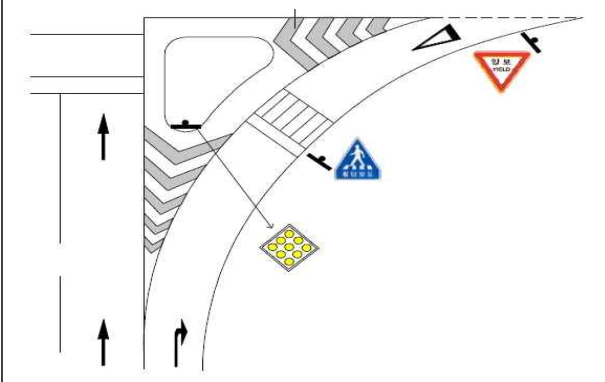
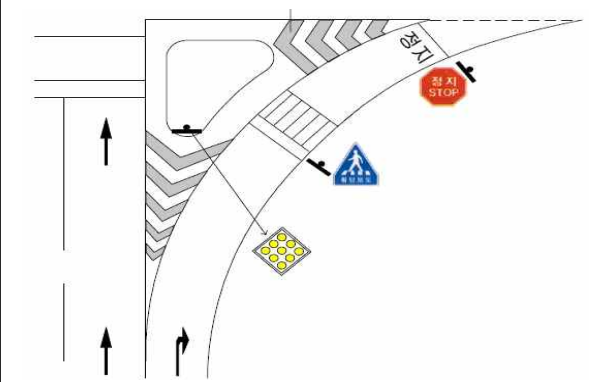
[표 1] 기본개선계획 작성 오류 현황

「사고 잦은 곳 개선사업 업무편람(2002.10.)」 “합류지점 표시 방법”에 따르면, 합류 지점에 가속차로가 설치되어 있지 않는 경우에는 양보표지와 노면표시 또는 일시정지 표지와 노면표시를 설치하도록 하고 있다.

그러나 안전시설부는 교통사고 잦은 곳 개선사업 기본개선계획서 중 도로 내 합류지점을 설계하면서 [표 1]과 같이 업무편람에서 제시하고 있는 기준에 따르지 않고 작성했다.

안전시설부장은 동일한 사례가 발생하지 않도록 업무에 만전을 기하시기 바랍니다. (통보)

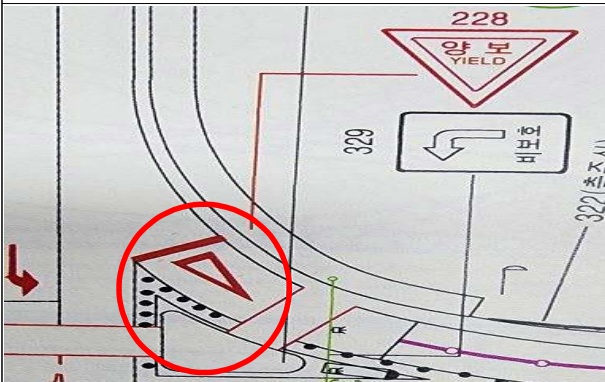
| 사고 잦은 곳 개선사업 업무편람 기준 | |
|---|---|
| 잘못된 설계 | 올바른 설계 |
