# 통 보

제 목 비축지사 Jetty Fender 예비품 정수 관리 불합리

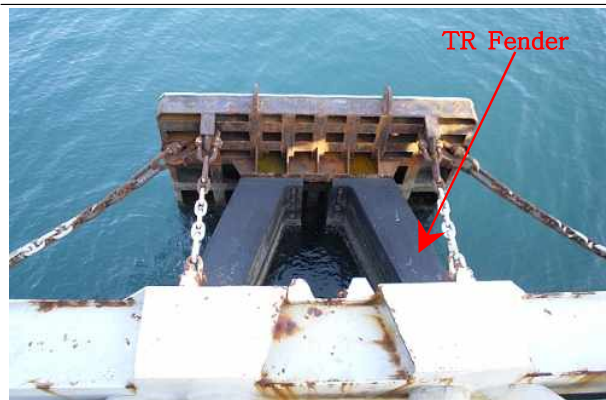
예시) □□지사 Jetty Fender 상부

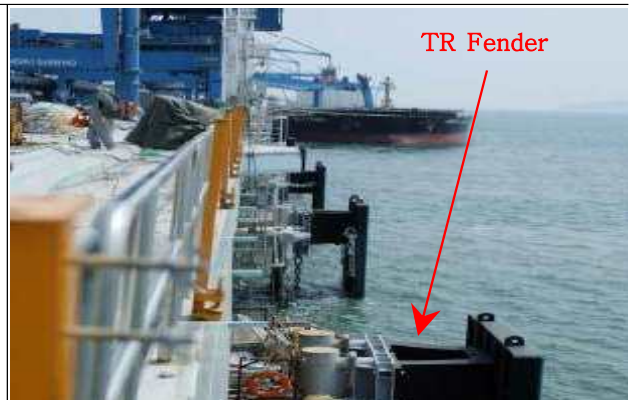
예시) □□지사 Jetty Fender 측면
