# 우수업무 사례 요약

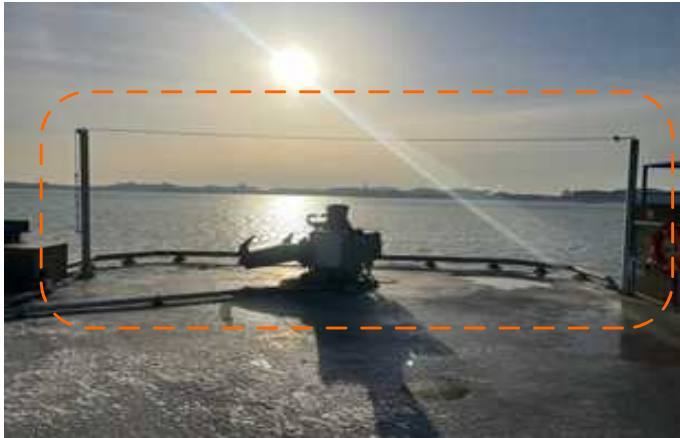
| NO | 건 명 | 주요 내용 | 비 고 |
|---|---|---|---|
| 1 | 부두지역<br>돌핀상부<br>추락방지<br>설비 설치 | <ul style="list-style-type: none"> <li>○ ♣부두 돌핀상부는 선박용 계류줄 고정장치가 설치되어 있고 선박접안작업시 근로자가 돌핀상부에서 계류줄 고정작업하여야 함</li> <li>○ 그런데, 선박고정용 계류줄의 이동반경이 돌핀상부 바닥을 경유하게 되어 있어 근로자 추락방지용 안전난간을 설치할 수 없어 근로자 추락위험에 노출되어 있음</li> <li>○ 상기와 같은 문제점으로 인하여 돌핀상부에 근로자용 안전고리를 체결할 수 있는 고정식 안전줄 걸이대를 설치하여 안전사고를 예방함</li> </ul> <p>[그림] 돌핀상부 안전줄 걸이대</p> | △ △지사 |

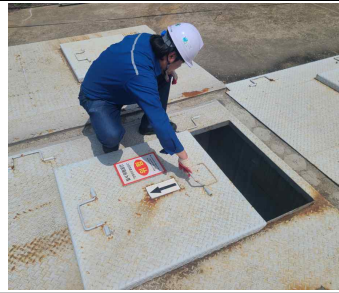
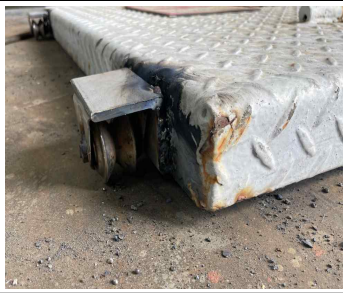
| NO | 건 명 | 주요 내용 | 비 고 |
|---|---|---|---|
| 2 | 지상탱크<br>유수분리조<br>의<br>점검구<br>개선 | <ul style="list-style-type: none"> <li>○ 지상탱크지역내에서 우천 등으로 인한 배수작업 시 환경오염을 예방하기 위하여 방류구 말단에는 유수분리조가 설치되어 있고 내부 유분상태는 유수분리조의 덮개를 수직방향으로 수동개방하여 확인하고 있음</li> <li>○ 수동개방시 덮개 하중(70 kg) 때문에 근로자가 근골격계 부상을 입을 우려가 있어 유수분리조 개방방식을 수직방향으로 들어올리는 방식에서 덮개 아래부분에 바퀴를 설치하여 수평</li> </ul> | △ △지사 |

| NO | 건 명 | 주요 내용 | 비 고 |
|---|---|---|---|
| | | <p>방향으로 밀어서 개방하는 것으로 운영함<br/>으로서 안전사고를 예방함</p> <p>☞ 자체작업을 통한 공사비 절감: 약 12,800천 원<br/>[그림] 유수분리조 점검구 개선 전·후 비교</p> <div> </div> <div> <div>개선 전</div> <div>개선 후</div> </div> | |
