통보(모범사례)

제 목 CC광역취수장 정체수역 환경개선

관 련 부 서 >>>지사, ★★★★★★★★★★센터

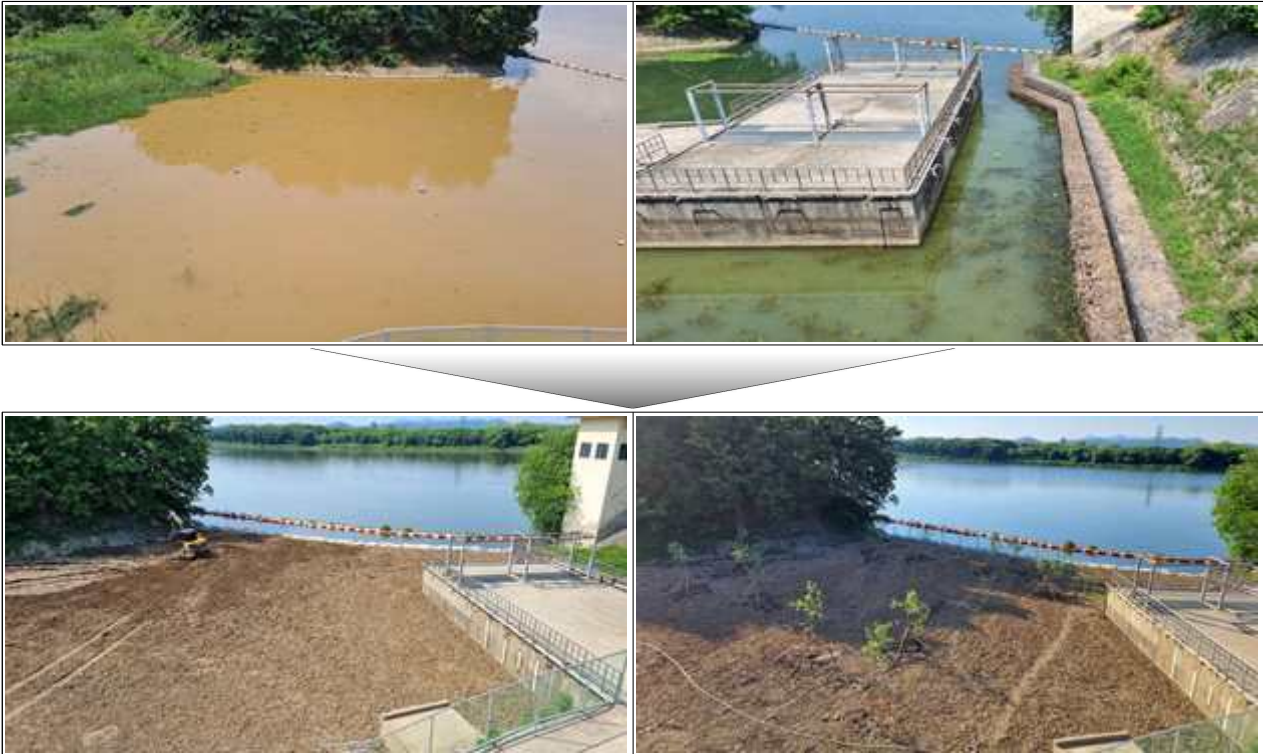
[그림 3] 환경개선공사 전·후 사진대지

2024년 2월 공사에 착공하여 신속한 추진한 끝에 같은 해 5월(홍수기 前) [그림 3]과 같이 모든 공사를 완료 하였고 조경공사 시 관련 부서의 기술지원 등을 통해 수변부지에 적합한 수종을 적용하는 등 공사 품질 제고에도 만전을 기하였다.

이러한 취수장의 정체수역 문제를 보다 근본적으로 해결하기 위해 2023.7월 ●●●●●●●●센터와 협업하여 「C C 취수장 환경개선사업 시행 계획」을 수립 하였고 설계용역(2023년8월~12월)을 거쳐 아래와 같이 하상복토 및 식재를 통한 취수장 주변 부지 복원 및 정체수역 해소방안을 수립·시행하였다.
