## 통 보(모범사례)

제 목 4대강보(✓/✓/☒☒보) 수문사고의 신속대응 및 적극적 협의를 통한  
범국가적인 위기상황 예방 및 재무건정성 제고

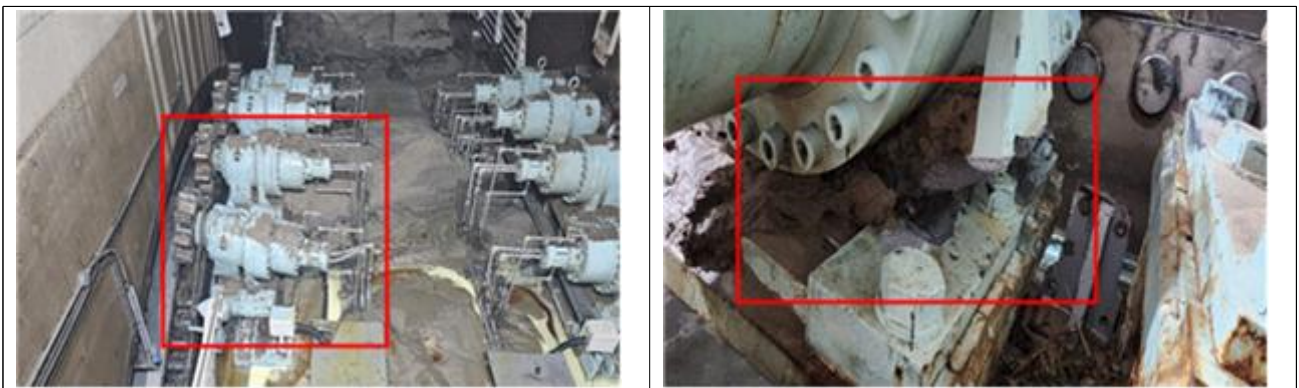
□□□□□□단에서는 2023.8.12(토) 17:30경 태풍 '카눈'의 직접적인 영향으로 인한 ✓/✓/☒☒보 수문작동 중 주수문 3문 중 제1문의 작동기능 장애가 발생하였다. 현장 피해현황 확인결과 주수문 제1문의 개폐장치인 유압모터감속기 총 8대 중 우측의 4대 파손이 확인(2대 완전파손, 2대 내부결함)되었다.

[그림1] 사고당시 전경 및 유압모터감속기 베이스부 파단

수문 개도 약 70%(Open→Close) 열린상황에서 사고가 발생하였으며 태풍이 지나간 이후 하천의 수위가 지속적으로 하강하고 있었고 하천수위가 EL2.2m가 될 때 까지 수문을 닫지 못 할 경우, ♪♪정수장(▣▣▣시 ♪♪취수장 : ✓/✓/☒☒보

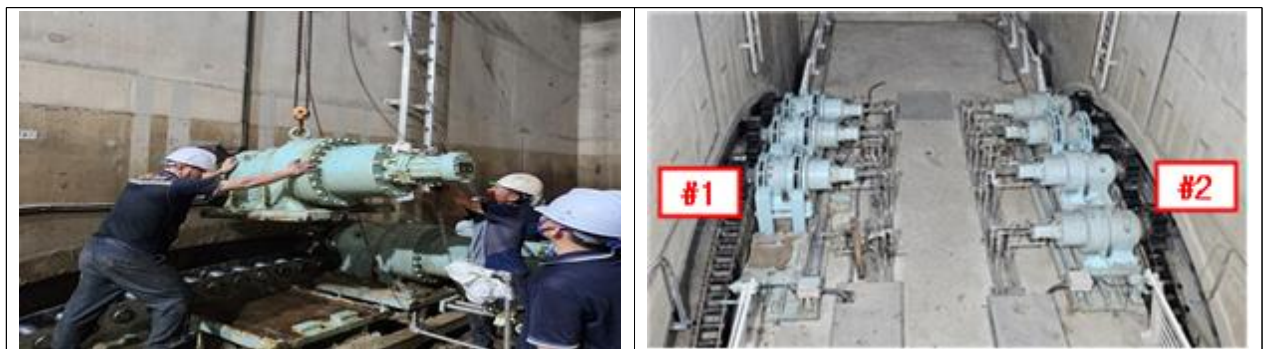
[그림3] 긴급복구 및 주수문 임시운영을 위한 재배치 완료

2023.8.12(토) 17:30 사고당일 신속한 의사결정을 통해 사고 후 17.5시간 동안 야간 및 심야시간에 중량물(1.7톤)인 유압개폐장치의 긴급복구작업을 시행하여 다음날인 2023.08.13(일) 11:00까지 파손된 2대를 철거하고 제2문의 개폐장치를 이설하여 1대 모자란 7대의 개폐장치로 제1문의 수문조작(닫힘)을 완료하였습니다. 이후, 보유중인 예비품 1대를 제2문에 설치하여 제2문은 평시운전 가능 상태로 복구하였다. 제1문의 항구복구이전까지 임시운영관리방안을 수립·시행(□□□□□단-4068, 2023.09.11)하여 제1문 설비의 Risk 저감 및 안정적인 수문운영을 도모하였다.

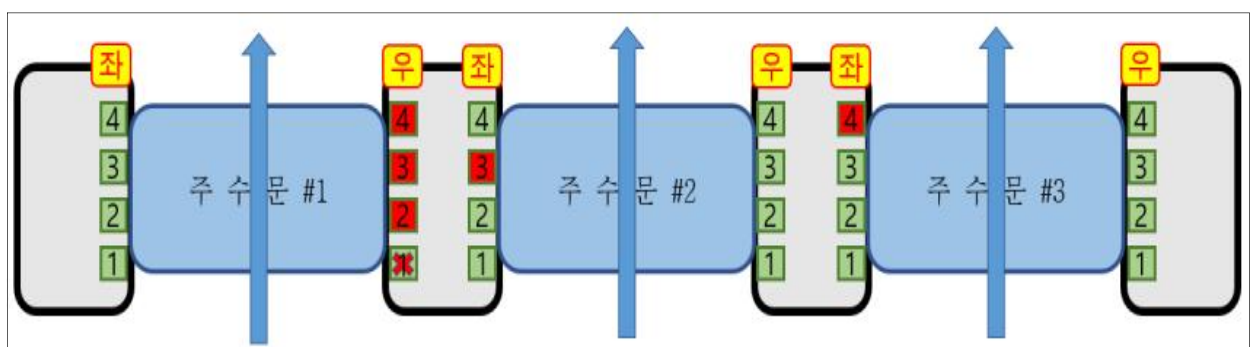
[그림4] 유압모터감속기 이설 재배치

\* 이설 재배치((우)#1-3 ↔(좌)#2-3, (우)#1-4↔(좌)#3-4)

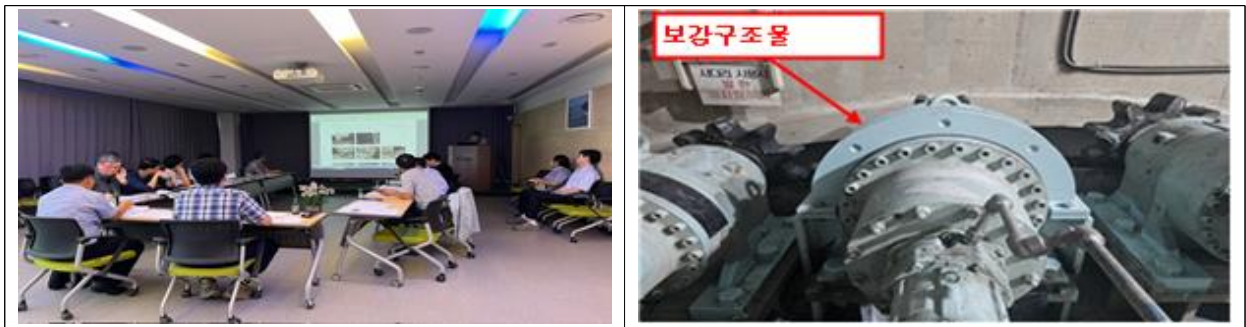
[그림4] 내외부 전문가 자문회의 및 보강구조물 설치

유압개폐장치 제조구매설치의 계약 진행과정에서는 수문개폐장치 제작사(1/5, 일본소재)의 법인합병, 협력사 폐업, 코로나팬데믹 등으로 인해 공정지연이 발생하는 등의 어려움이 있었으나, 현지 국외출장(2회)과 지속적인 공정관리 등을 통해 홍수기 전까지 무사고 시공을 완료하였고 당초 1대이던 예비품은 2대를 보유하는 성과를 이루었다. 또한, 내외부전문가 자문회의(□□□□□□단-4277, 2023.09.22)를 통해 사고원인 추정과 재발방지방안을 수립하여 보강구조물을 추가로 설치하여 설비의 안정성을 한층 더 강화하였다.
