# 한국전력공사 상임감사위원

## 통보(우수사례)

제 목 : 2호기 고압터빈 사고복구 기간 단축으로 운영손실 최소화

#### 베트남 응이손2 고압터빈 점검결과 및 향후대책 보고

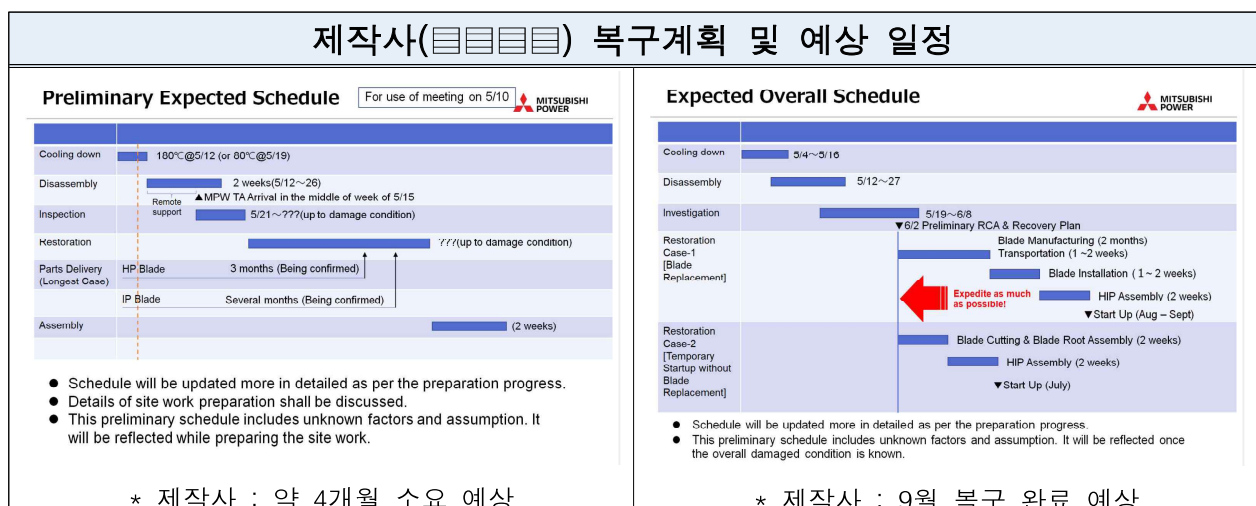
‘23. 05. 2호기 고압터빈 고진동 사고 시 진동 원인에 대하여 전력연구원 및 제작사(目目目目)를 통해 최단 시간에 명확히 긴급 진단하고 HIP 분해점검 후 사고 부위 확인 및 복구계획을 수립함으로써 손실 비용을 최소화하였다.

당초 제작사(目目目目)에서는 사고조사, 손상된 자재 신규 제작, 조립 및 시운전 완료 시까지 총 약 4개월의 복구 기간을 예상하였으나, 손상 자재의 모재를 사전에 준비한 후 베트남 국외 반입·반출 기간을 최대한 단축하고, 터빈 로터 현장 블라스팅 시행, 제작사 특수 공기구 반입으로 현장 정밀가공 시행 및 정비 인력 및 제작사 기술지원인력(TA) 주야간 근무 시행 등 노력을 통하여 복구 기간을 최대한 단축할 수 있도록 총력을 다하였다.
