# 한국전력공사 상임감사위원 통보

제 목 : [14] 도로포장공사 설계변경 잘못

관 계 부 서 : 대전세종충남본부

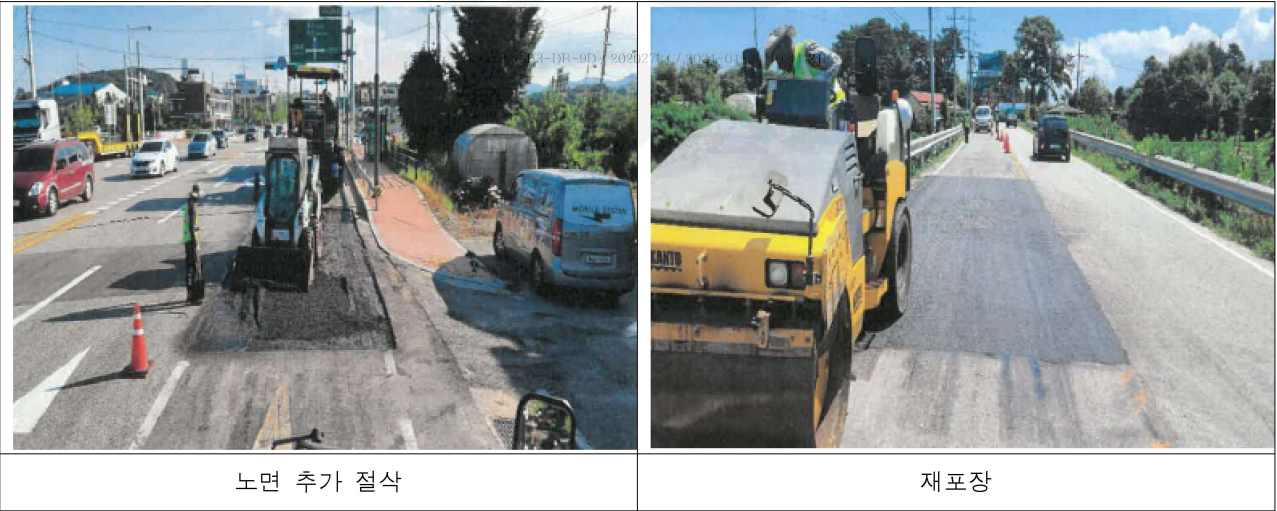
[그림] 재시공 사진

대전세종충남본부 담당자는 예산 LL 산단, JJ산단 회선인출 대비관로 설치공사 포장복구공사를 완료하고 해당 지자체에 도로점용공사 준공확인 신청을 하였으나 맨홀주변 도로포장 상태가 불량하다는 이유로 지자체로부터 보완요청을 받았다.

이에 공사 담당자는 시공사에 재시공 지시를 하면서 해당 사항을 설계변경으로 처리하였다. 하지만 재시공 사항은 관련 기준의 설계변경 사유에 해당한다고

보기 어렵고, 「공사 및 공사비기준 관련규정」에 따라 시공 도중 또는 시공된 부분의 규격이 설계와 맞지 않거나 시공기술이 불량한 것이 확인되어 재시공 통보를 해야 하며, 준공사업인 경우 하자보수를 통하여 처리해야 함에도 해당 공사 담당자는 설계변경을 통하여 공사비 7,452,468원을 증액하였으며, 사급재료비를 포함하였을 때 10,468,062원의 사손이 발생하였다.

공확인 신청 직전에 해당 구간의 도로침하 발생으로 포장복구공사 시공사가 자체적으로 재시공을 하였으나, 필수적으로 발생하는 재시공 이음부 대하여 해당 공무원이 과도하게 보완을 요청하였고, 동일 구간에 배전 관로공사가 종료된 후 도로포장복구 공사가 이루어지기 때문에 도로 침하발생에 대한 하자 책임소재 구분이 불분명하여 업무처리에 곤란한 부분이 있었다고 답변하였다.

대전세종충남본부장은 향후 유사사례가 발생하지 않도록 재발방지 교육을 시행하는 등 대책을 마련하여 주시기 바랍니다. (통보)
