# 한국전력공사 상임감사위원

## 시정 요구, 통보

제 목 : [8] 경인물류센터 장기 재고자재 활용 방안 마련

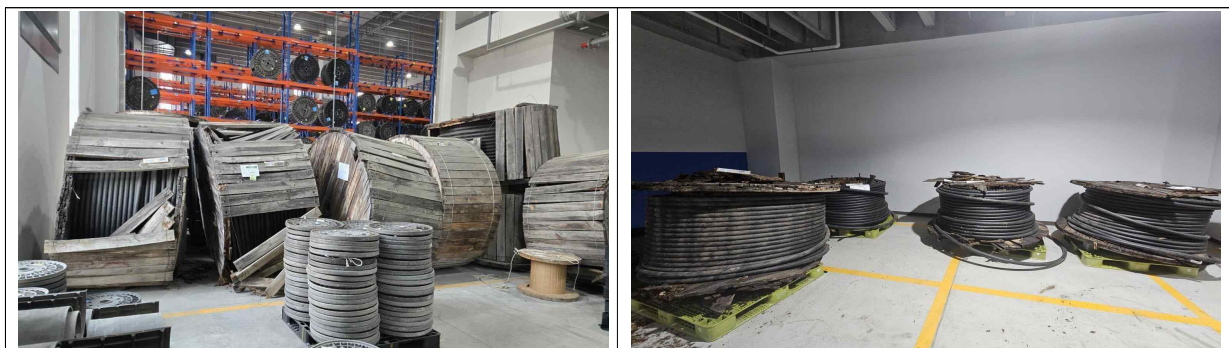
[그림 1] 배전케이블 목재리일 파손 현황

그런데 감사기간 중 경인물류센터 현장점검 결과, 경인물류센터 A동에는 아래 [표 1]과 같이 제작년도가 약 5년(2020년 4월)에서 10년 이상(2015년 8월) 지났고, 아래 [그림 1]과 같이 파손된 노후 배전케이블(12,893m, 재고금액 약 258,917천 원) 목재리일(드럼)이 보관중인 것으로 확인되었다.

또한 목재리일의 파손 원인으로는 목재리일을 창고가 아닌 외부에 장기간 보관하다 보니 눈, 비 등의 영향으로 목재 자체가 손상된 것으로 확인되고, 목재리일이 파손된 상태로 계속 장기 보관할 경우 케이블의 신도율 저하가 더욱 커지고 경인물류센터 A동에는 신품 전선 등을 보관해야 하는데 파손된 배전케이블로 인한 보관 장소가 부족해지는 문제도 발생할 수 있다고 판단된다.

따라서 케이블 목재리일이 파손된 상태로 보관중인 자재번호 124189, 124190, 121316, 121317은 경인물류센터에서 既 출고된 자재는 문제가 없다고는 하지만 외관검사 및 진단<sup>5)</sup> 등의 시행으로 케이블 사용가능 여부를 확인하고 사용이 가능할 경우에는 아래 [그림 2]와 같이 필요 시 목재리일 재권취<sup>6)</sup> 장치 도입 추진(약 1,800만 원) 검토 등을 통하여 재고 자재 활용 향상 방안 마련이 필요하다.

- ① 파손된 케이블 목재리일(자재번호 124189, 124190, 121316, 121317)에 대하여 필요 시 목재리일 재권취 설비도입 등을 통하여 장기 재고 자재를 활용할 수 있는 방안을 마련하여 주시고, **(시정)**
- ② 자재번호 105224, 126521에 대하여 계속적으로 사용계획이 없을 경우 사업소 자재운영협의회를 구성하여 불용판단 등을 시행하시기 바라며, **(통보)**
- ③ 배전케이블 외 자재에 대하여도 재고조사 시 물자의 상태 등을 파악하여 장기 재고 자재가 발생하지 않도록 조치하시기 바랍니다. **(통보)**
