# 한국전력공사 상임감사위원

## 시정·경고 요구

제 목 : [3] 세부발전소 옥내소화전 관리 부적정

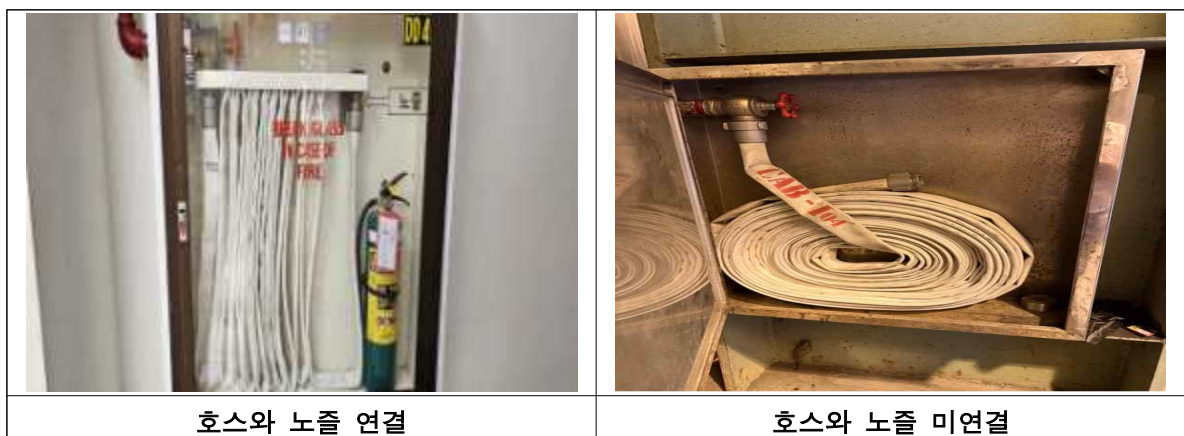
[그림 1] 옥내소화전의 소방호스와 노즐 설치 현황

그런데 세부발전소 옥내소화전의 설치 상태를 점검한 결과, 노즐은 소방호스와 연결되어 있어야 함에도, 발전동 옥내소화전 노즐 전체 39개는 소방호스와 연결되어 있지 않고 아래 [표 2]와 같이 별도 발전소 제어실 등 시건 장치된 캐비닛에 보관하고 있는 것으로 확인되었다.

소방호스와 노즐을 분리한 사유에 대하여 세부발전소 담당팀장인 I(차장)은 최근 계획예방정비 기간(2025. 1.10.~2025. 1.30.) 중에 외부에서 인력들이 들어오는데 그 인력들이 노즐을 훔쳐갈 우려가 있어 도난 방지 차원에서 분리하게 되었고, 필리핀 소방청에서 소방 점검을 나오게 되면 소방호스와 노즐을 연결해 놓고 점검이 끝나면 다시 분리하였다고 진술하였다.

그러나 소방호스와 노즐이 연결되어 있지 않으면 화재 시 물을 먼 곳까지 뿌릴 수 없고, 근무자가 노즐이 없는 소방호스를 이용할 경우 불이 난 곳까지 가까이 다가서야 하기 때문에 매우 위험하며, 또한 손잡이 역할을 하는 노즐이 없으면 호스 끝이 제멋대로 움직이기 때문에 불을 끄는 근무자도 다칠 위험이 있으므로 분리하면 안된다고 판단된다.

따라서 소방호스와 노즐을 분리 시 필리핀 소방법 위반 소지가 있고, 발전소에 화재가 발생할 경우에는 소방호스와 노즐을 다시 연결하는데 시간이 소요되어 초기 화재 진압이 지연될 수 있으며 이로 인한 설비 피해 확대가 우려된다.

필리핀 세무 법인장은 필리핀 소방법 준수 및 화재 시 초기 진압을 위하여 분리하여 보관중인 노즐을 소방호스와 연결, 조치하여 주시기 바랍니다. (시정)
