# 모범사례 평가자료

| 제목 | 노후레일관리카드 작성을 통한 효율적인<br>노후레일관리시행 | | | 일련<br>번호 | 3 |

노후레일 부설구간 관리카드

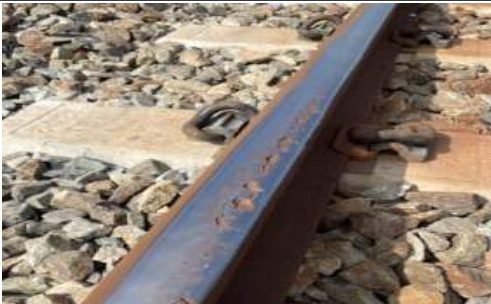
| 노후레일 교환 전(경부 하2 55.650-56.050) | 노후레일 교환 후(경부 하2 55.650-56.050) |

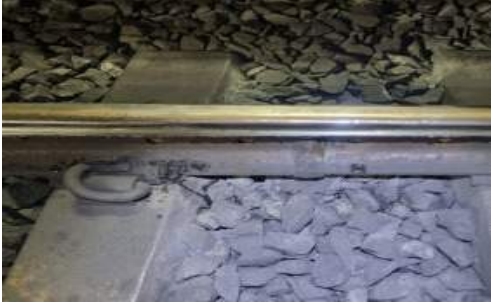
| 노후레일 교환 전(과천 하 9.800-10.400) | 노후레일 교환 후(과천 하 9.800-10.400) |
