# 모범사례 평가자료

| 제목 | ○○발 KTX공사 구간 선로 추락 우려 개소<br>발굴 및 조치 | | | 일련<br>번호 | 5 |

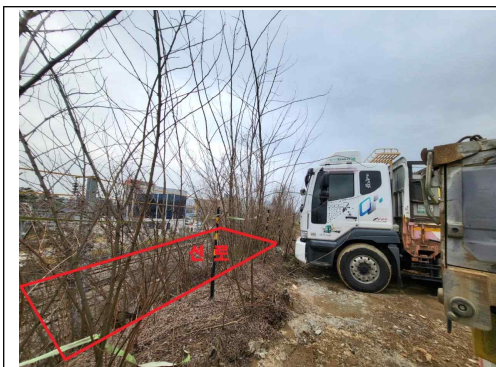
- KTX 노반공사 구간 작업자 주차공간과 선로 사이에 추락 방지 시설물이 없어 부주의로 인한 차량 추락 및 경부 본선 선로 침입, 열차지장 위험

차량 과주로 인한 추락 우려개소

- 서부분부 안전보건처장 외 x명 운행선 인접공사 점검 중 위험요인 발견 (x.xx.(토))
- 주차 시 선로측 차량 추락 방지시설 설치 요청(x.xx.(토))
  - \* 공사 차량 주차 중 인적오류로 인한 추락사고 발생 시 경부선 본선 지장 우려
- 차량 추락 방지벽 설치완료(x.x.(화))
- 추락 방지벽 상부 안전휀스 설치 완료(x.x.(화))
- 작업자 차량 운행 시 주의 요청 및 방지벽 지속 관리 당부

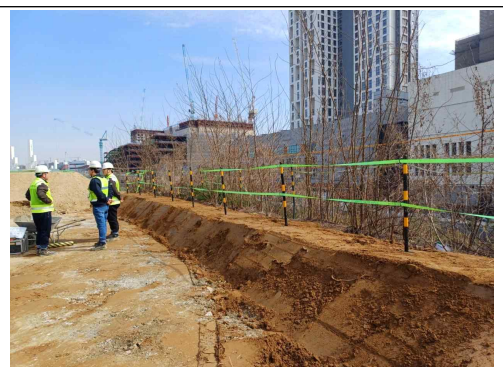
방지벽 설치 완료
